Comune di
GAZOLDO DEGLI IPPOLITI
Provincia di Mantova

PEBA

Piano
Eliminazione
Barriere
Architettoniche

Schede edifici

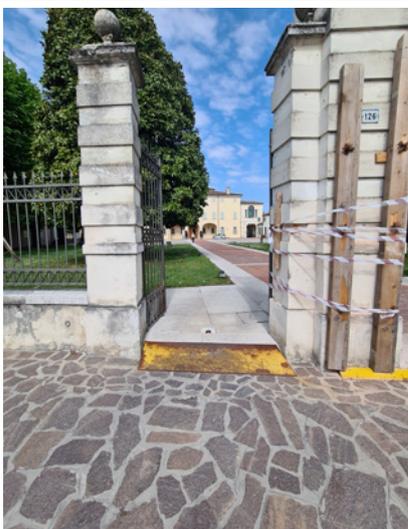
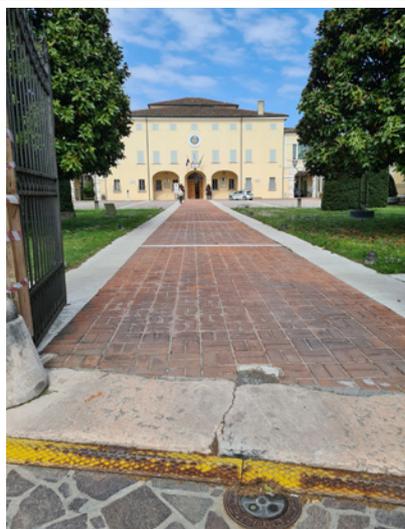
Gli ingressi al complesso Municipale sono sempre aperti risultando accessibili.

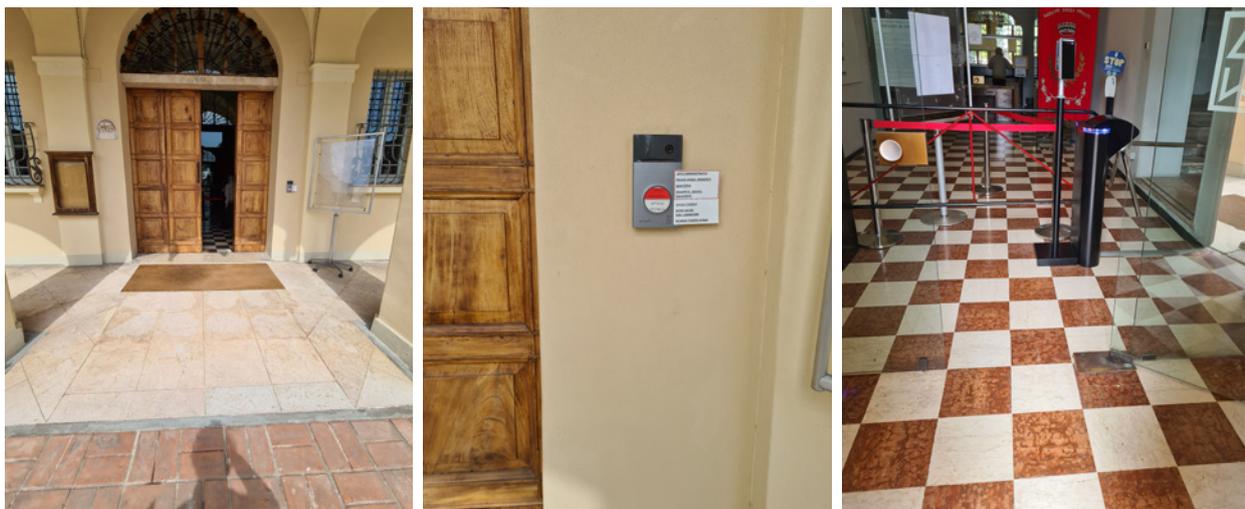
Il citofono è posizionato qualche cm al di sopra dell'altezza ottimale, si ritiene comunque accessibile. Si rileva la presenza di zerbino non incassato. Superato il portale di accesso è presente un secondo accesso interamente vetrato. Ai sensi del DM 236/89 art. 8.1.1 i vetri nelle porte sono consentiti al di sopra dei 40 cm dal piano di calpestio, le caratteristiche della vetrata tuttavia non si ritengono tali da costituire pericolo. Tutte le porte vetrate anche nelle parti fisse devono essere facilmente individuabili anche da ipovedenti mediante l'opposizione di opportuni segnali.

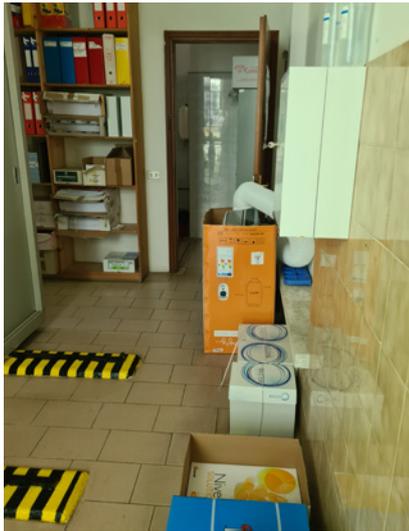
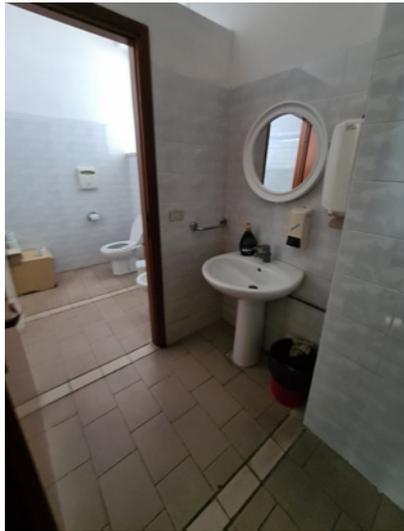
Tipologia di adeguamenti necessari: E' presente un unico blocco bagni ad uso del personale che viene utilizzato per necessità anche dal pubblico. Non è presente un bagno con caratteristiche di accessibilità, inoltre il percorso per raggiungere i servizi igienici non risulta ad oggi accessibile, per via di ostacoli fissi e mobili presenti.

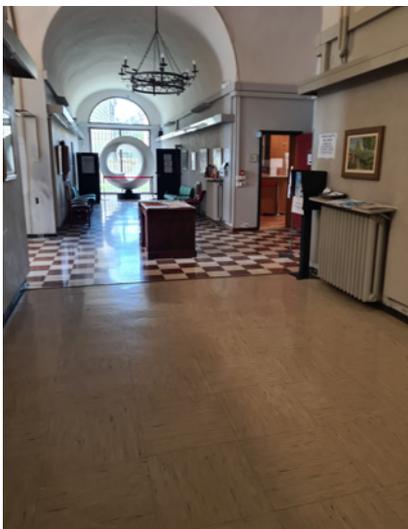
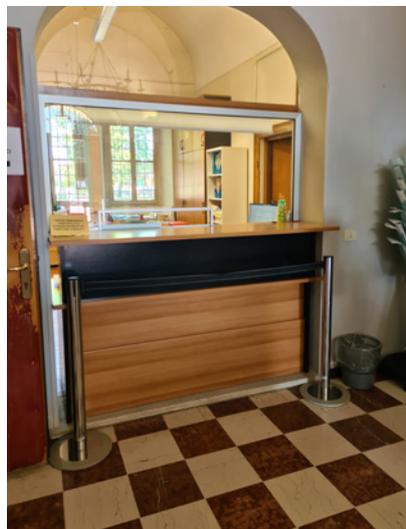
Gli spazi comuni sono tutti per lo più ampiamente accessibili salvo alcune situazioni in cui la disposizione degli arredi provocano riduzione del passaggio (corridoio ufficio PL). Il bancone dell'urp non ha un'altezza che permette un perfetto rapporto diretto tra il personale e l'utenza in carrozzina o persone di altezza limitata, la presenza di un tavolo in ingresso tuttavia ovvia a questa possibile barriera. La cartellonistica/segnaletica orientativa puo' essere implementata con cartelli CAA utili per persone con disturbi dello spettro autistico, ipovedenti o persone di lingua straniera. Dal momento che il Palazzo Comunale contiene al suo interno un Museo ed altri servizi (Biblioteca, Centro anziani, Parco pubblico di Villa Ippoliti) l'installazione di una mappa tattile esterna potrebbe fornire informazioni orientative ad utenti con fragilità sensoriali.

Principali criticità rilevate				
Ambito	Criticità rilevata	Possibile intervento risolutivo	Rif. normativi	Stima Costo
Parcheggi	Assenza Parcheggio riservato	Realizzazione di numero 2 stalli riservati	D.P.R. n. 495/1992 e s.m.i.	703,28 €
Accesso alla struttura	Assenza vetri segnalati	Fornitura e posa segnali individuazione vetrate	DM 236/89 4.1.1	93,0 €
Accesso alla struttura	Presenza di zerbino non incassato.	Realizzazione di zerbino incassato	LR 6/89 5.5 DM 236/89 4.1.2	410,0 €
Servizi igienici	Assenza bagno accessibile	Realizzazione bagno accessibile	DM 236/89 8.1.6	9.000,0 €
Collegamenti orizzontali e spazi comuni	Assenza di cartellonistica segnaletica orientativa	Fornitura e posa segnaletica orientativa percorsi ed uffici	DM 236/89 4.3	250,70 €
Collegamenti orizzontali e spazi comuni	Assenza segnaletica per persone con disabilità sensoriale	Fornitura e posa di mappa tattile	DM 236/89 4.3 DPR503/96 1.2.c	3.300,0 €

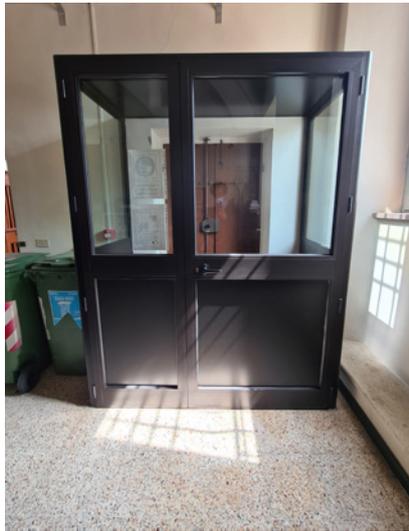
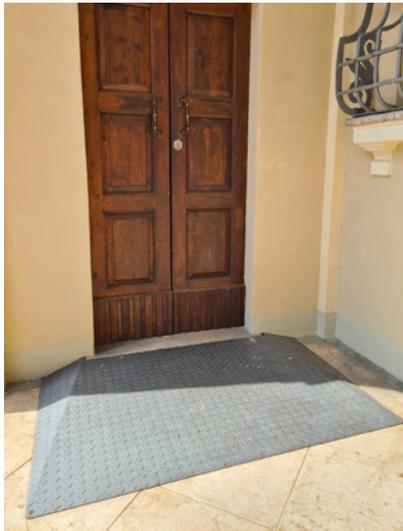
3. Accesso alla struttura					
La zona antistante e retrostante la porta/cancello è in piano e hanno una profondità minima di 1,50 m?					Si No
Dislivello	Si	Se si, è presente una rampa di pendenza <5% se lunga più di 5 m o <8% se meno di 5 m?	Si	E' presente un corrimano ad h=0.90-1.10 m?	Si
	No		No		No
E' presente un percorso tattile?					Si No
La luce netta della porta d'ingresso è almeno 150 cm con le singole ante di larghezza non superiore a 120 cm e gli eventuali vetri sono ad una altezza min di 40 cm dal pavimento?					Si No
La maniglia è posizionata 85cm<h<90cm?					Si No
Il campanello/citofono è posizionato tra i 110 e i 120 cm d'altezza da terra?					Si No
Assente					
Note					
<i>L'accesso al Museo avviene attraverso un doppio accesso, entrambi gli infissi restano aperti nelle giornate di apertura risultando accessibili seppur davanti alla prima porta la rampa non garantisce una profondità in piano pari a 150 cm.</i>

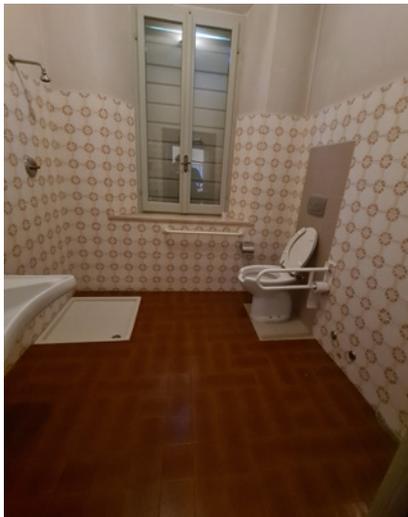
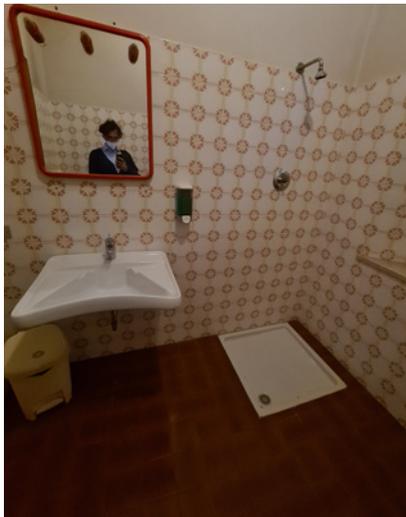
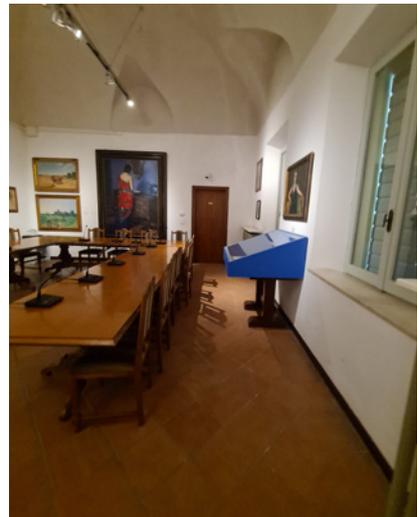
Tipologia di adeguamenti necessari: *assenza targhetta bagno accessibile. Lungo il percorso un arredo mobile provoca un restringimento che rende difficile l'accesso ai servizi.*

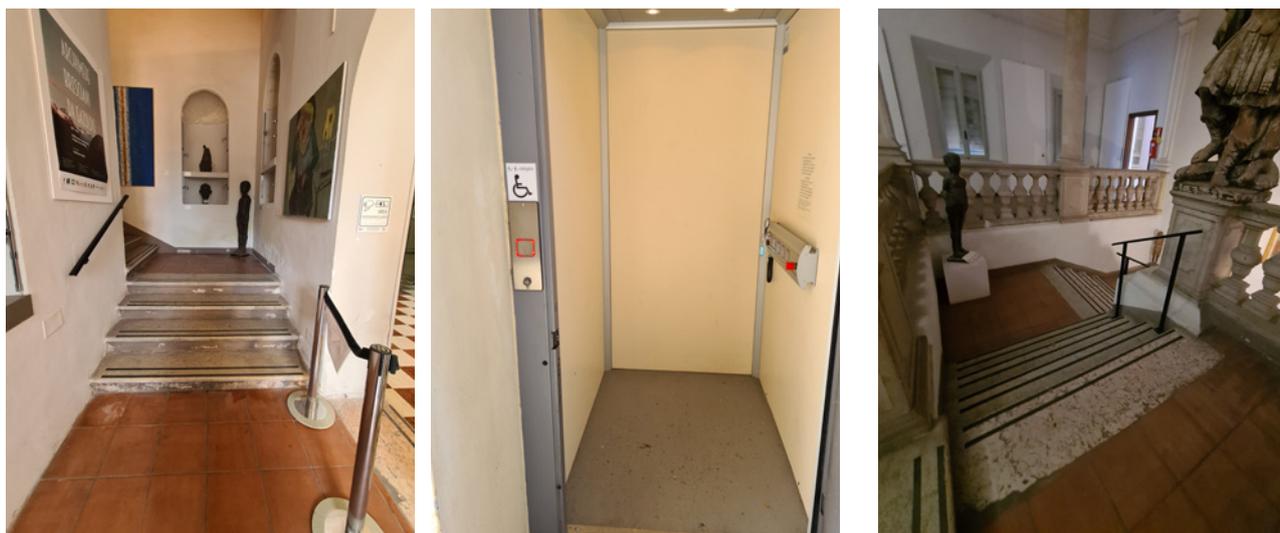
Lo scalone monumentale che porta al primo piano non è dotato di corrimano su entrambi i lati, non è inoltre dotato di segnale inizio e fine scala. (DM 236/89 art. 8.1.10).

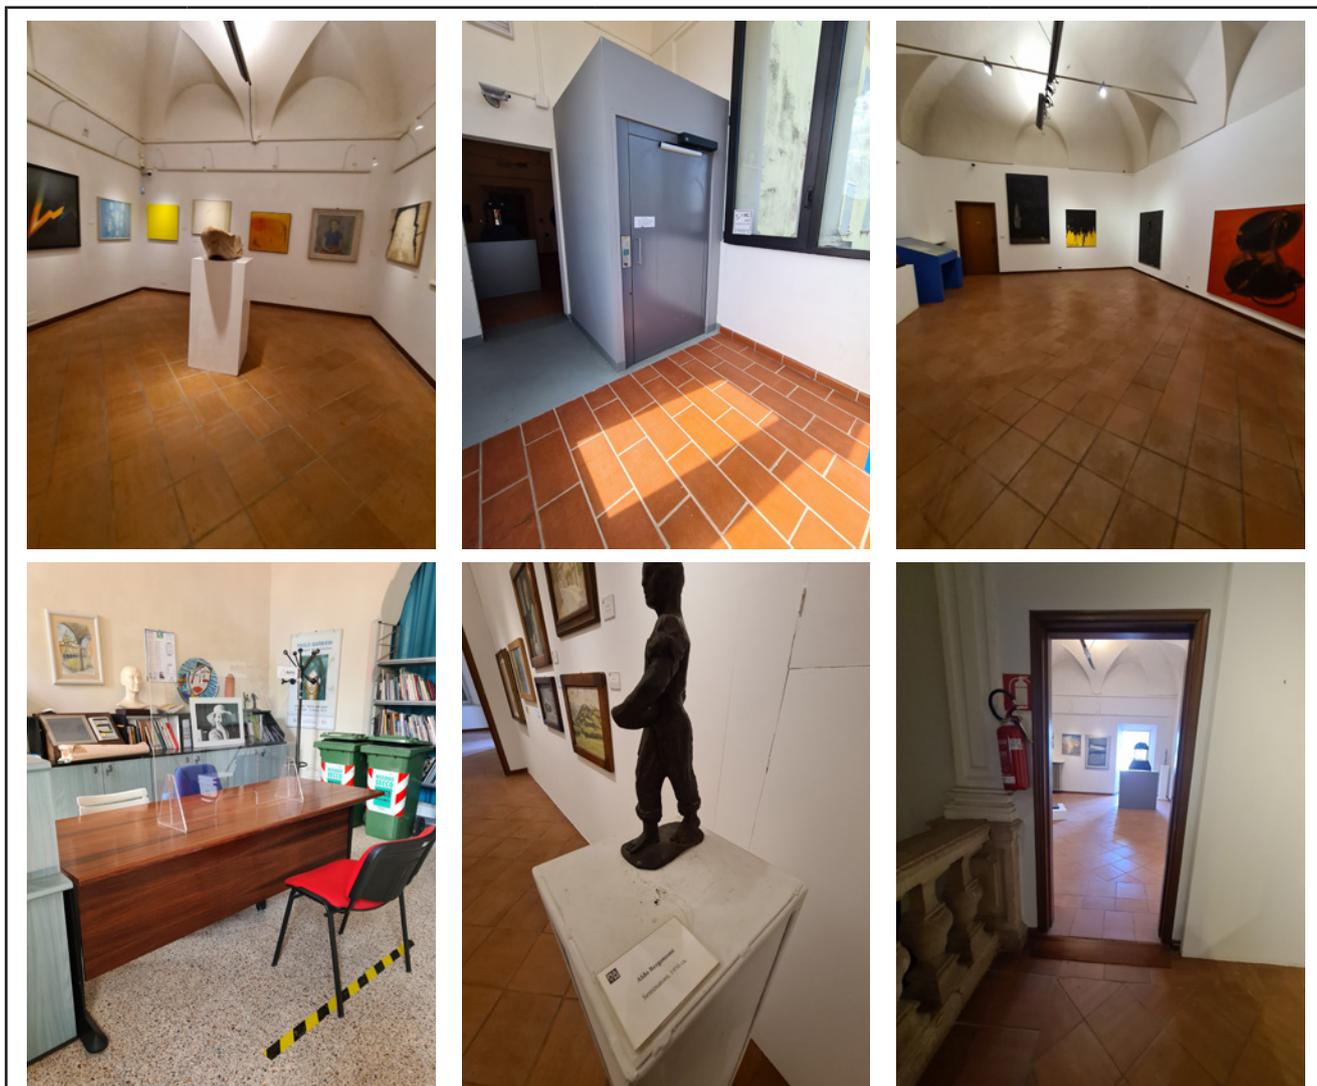
Il Museo risulta nel suo complesso architettonicamente accessibile. A livello di orientamento è possibile implementare la cartellonistica anche alla scala urbana per consentire una più facile individuazione della collocazione del Museo, e alla scala del Museo per segnalare l'ingresso e il percorso per servirsi dell'ascensore esistente. In Piazza Marcegaglia come riportato nella Scheda A01 puo' essere collocata una mappa tattile per fornire informazioni sul complesso del Comune. Un'ulteriore mappa tattile dedicata solo al Museo potrebbe fornire informazioni più di dettaglio. La distribuzione orizzontale presenta alcuni restringimenti che comunque non riducono il passaggio a larghezze inferiori ai 90 cm. La biglietteria presenta un'altezza che consente un rapporto diretto tra il personale e persone su sedia a ruota. All'esterno dell'ingresso del Museo possono essere installate delle sedute fisse (panchine con schienale) per consentire ristoro in caso di attese, migliorando il benessere ambientale specie per persone anziane. A livello di Direzione Museale possono essere messe in atto diverse azioni per consentire di accedere all'esperienza museale anche a persone con fragilità sensoriali come l'introduzione delle didascalie delle opere e di tutti i contenuti in braille, totem informativi multimediali o non, in diverse lingue, postazioni audio o video accessibili anche a persone con disabilità sensoriali o cognitive.

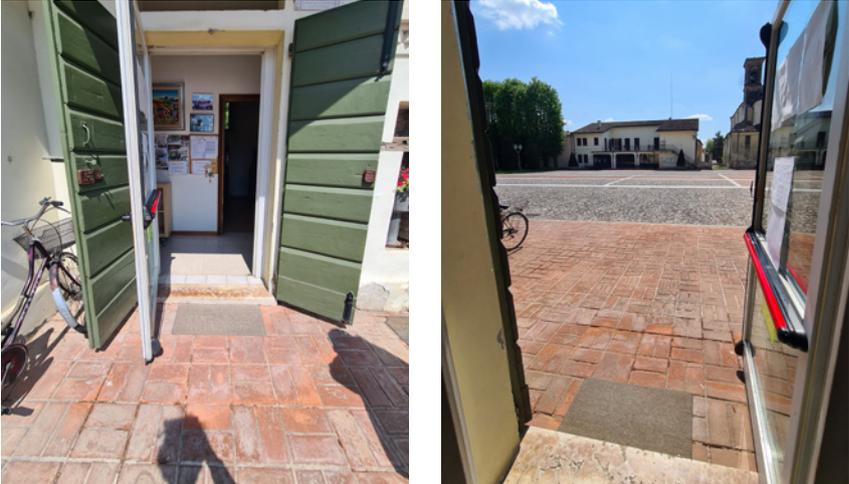
Il campanello/citofono è posizionato tra i 110 e i 120 cm d'altezza da terra? <i>Assente</i>				<input type="checkbox"/> Sì <input checked="" type="checkbox"/> No	
Note					
<i>L'ingresso affaccia su Piazza Marcegaglia, si costituisce di una doppia porta, la prima un infisso in legno, sempre aperto negli orari di apertura del circolo, la seconda una porta a vetro con parte vetrata al di sotto dei 40 cm del piano di calpestio. Il serramento non costituisce tuttavia primaria fonte di pericolo. La presenza di zerbino non incassato puo' costituire motivo d'inciampo.</i>					
Documentazione fotografica

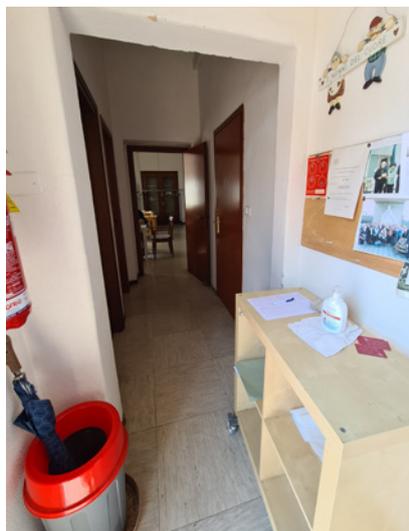
Il corridoio che distribuisce i locali del circolo è caratterizzato da restringimenti provocati da arredi che impossibilitano il transito di una carrozzina.

Ambito	Criticità rilevata	Possibile intervento risolutivo	Rif. normativi	Stima Costo
Accesso alla struttura	Presenza di zerbino non incassati	Realizzazione zerbino incassato	LR 6/89 5.5 DM 236/89 4.1.2	380,0 €
Servizi igienici	Assenza servizio igienico accessibile	Realizzazione servizio igienico accessibile	DM 236/89 8.1.6	10.000,0 €

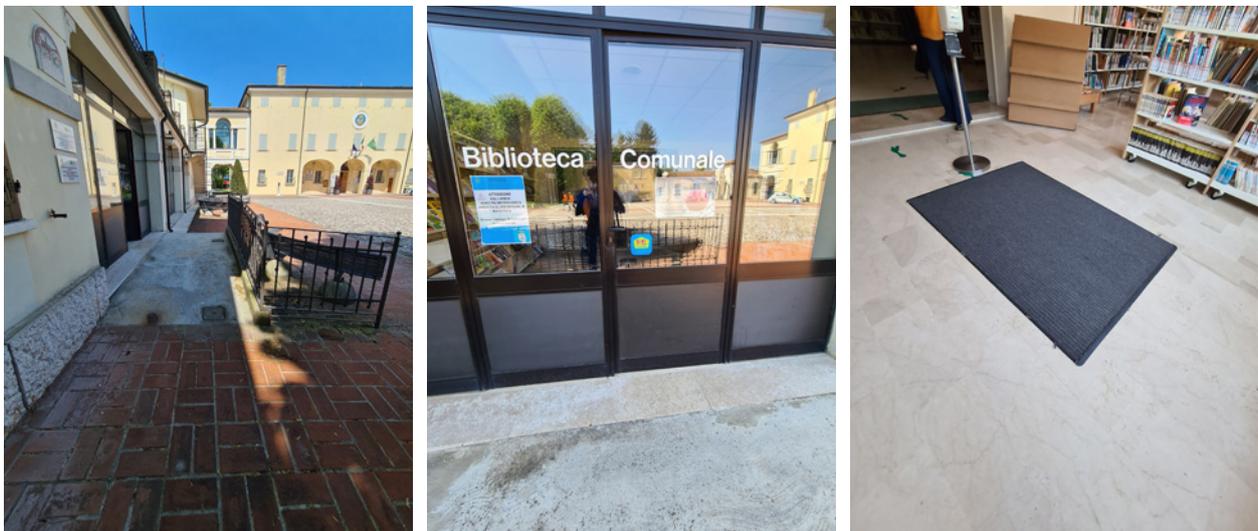
3. Accesso alla struttura			
La zona antistante e retrostante la porta/ cancello è in piano e hanno una profondità minima di 1,50 m?			Si No
Dislivello	Si No	Se si, è presente una rampa di pendenza <5% se lunga più di 5 m o <8% se meno di 5 m?	Si No
E' presente un corrimano ad h=0.90 m?			Si No
E' presente un percorso tattile?			Si No
La luce netta della porta d'ingresso è almeno 150 cm con le singole ante di larghezza non superiore a 120 cm e gli eventuali vetri sono ad una altezza min di 40 cm dal pavimento?			Si No
La maniglia è posizionata 85cm<h<90cm?			Si No
Il campanello/citofono è posizionato tra i 110 e i 120 cm d'altezza da terra? Assente			Si No
Note			
<i>Si rileva in ingresso la presenza di zerbino non incassato che potrebbe essere motivo d'inciampo.</i>			
Documentazione fotografica

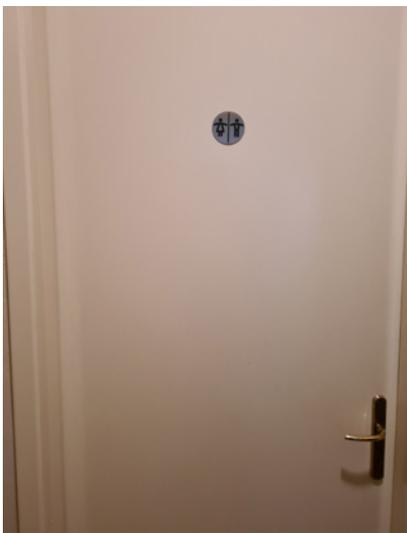
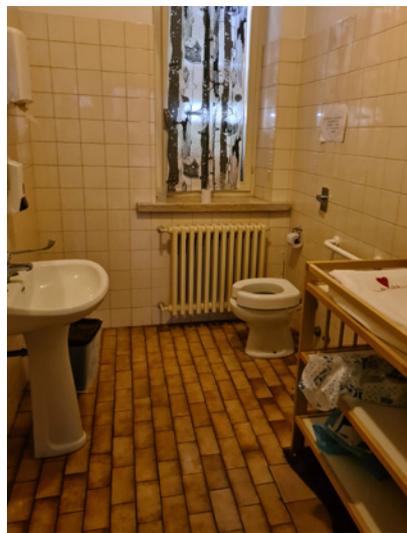
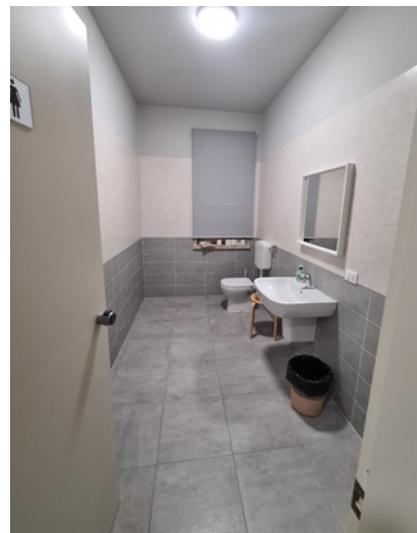
Tipologia di adeguamenti necessari: sono presenti servizi che possono essere considerati accessibili sia al piano terra che al piano primo. Si rileva l'assenza di corrimani per consentire l'accostamento laterale al wc per entrambi i servizi e l'assenza della targhetta bagno accessibile sulla porta per entrambi.

Principali criticità rilevate				
Ambito	Criticità rilevata	Possibile intervento risolutivo	Rif. normativi	Stima Costo
Accesso alla struttura	Presenza di zerbino non incassati	Realizzazione zerbino incassato	LR 6/89 5.5 DM 236/89 4.1.2	400,0 €
Servizi igienici	Assenza targhetta bagno accessibile bagni pt e p1	Fornitura e posa targhette bagno accessibile	DM 236/89 8.1.6	50,14 €
Servizi igienici	Assenza maniglioni per accostamento laterale wc in entrambi i bagni pt e p1	Fornitura e posa di set di maniglioni	DM 236/89 8.1.6	1.006,0 €
Collegamenti orizzontali e spazi comuni	Dislivello non segnalato ingresso piano terra	Fornitura e posa segnaletica in materiale antidrucciolevole di segnalazione	LR 6/89 5.2 DM 236/89 8.1.9	50,0 €
Stima totale costo interventi Scheda A04: 1.506,14 €				
L'importo degli interventi è stato definito con le voci di prezzo unitarie relative al Prezzario delle opere pubbliche di Regionale Lombardia - Edizione 2022. NB: la presente stima si intende indicativa. Per una maggior precisione di spesa si dovrà approfondire il livello progettuale

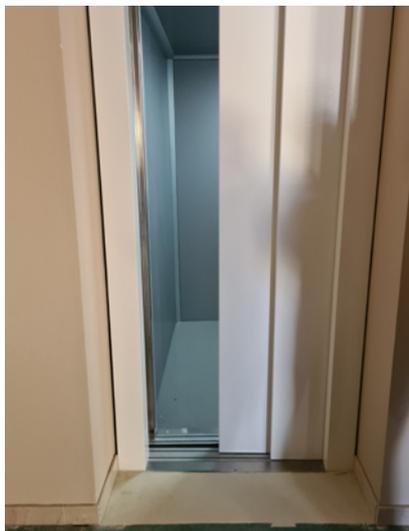
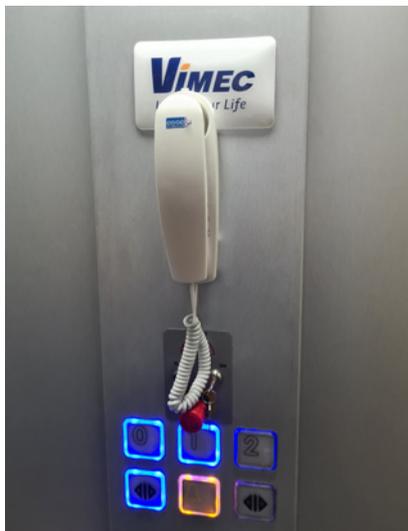
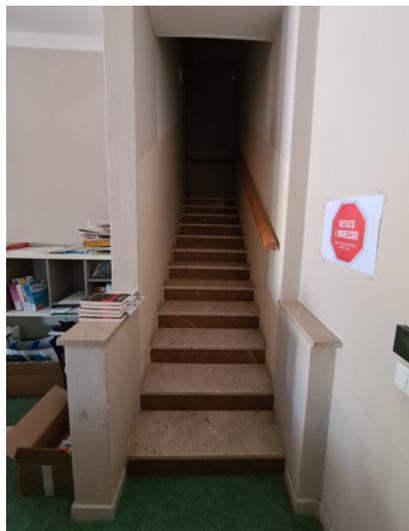
La scala interna non rispetta i requisiti fondamentali per essere considerata accessibile essendo di larghezza ampiamente inferiore a 120 cm. Vista la natura dell'edificio risulta di difficile adeguamento. I locali posti al piano primo sono da considerarsi pienamente raggiungibili con l'ascensore presente che rispetta i requisiti di accessibilità.

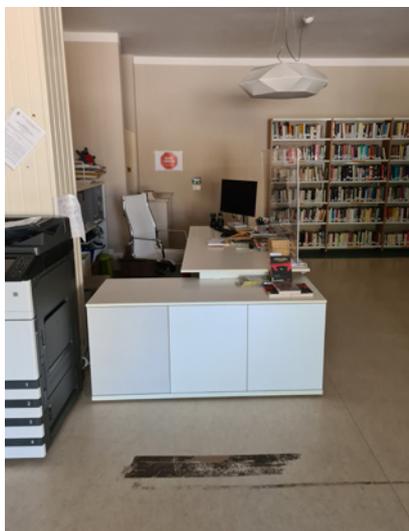
Si rileva un salto di quota al piano terra inferiore a 2,5 cm che non costituisce barriera architettonica ma che è opportuno segnalare con adeguata segnaletica a terra in contrasto cromatico con la pavimentazione.

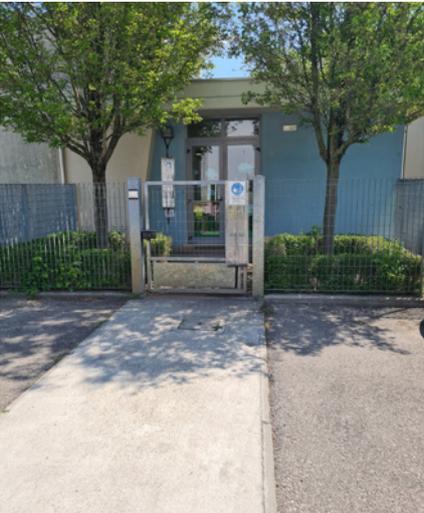
2. Accesso area esterna					
La zona antistante e retrostante la porta/ cancello è in piano e hanno una profondità minima di 1,50 m?					Si No
Dislivello	Si	Se si, è presente una rampa di pendenza <5% se lunga più di 5 m o <8% se meno di 5 m?	Si	E' presente un corrimano ad h=0.90m?	Si
	No		No		No
E' presente un percorso tattile?					Si No
La luce netta della porta d'ingresso è almeno 150 cm con le singole ante di larghezza non superiore a 120 cm e gli eventuali vetri sono ad una altezza min di 40 cm dal pavimento?					Si No
La maniglia è posizionata 85cm<h<90cm?					Si No
Il campanello/citofono è posizionato tra i 110 e i 120 cm d'altezza da terra?					Si No
Note					
<i>Il citofono è posto ad altezza non accessibile per persona su carrozzina. Il Cancello d'accesso è da considerarsi completamente accessibile, nonostante non sia largo 150 cm con anta singola inferiore a 120 cm.</i>					
Documentazione fotografica

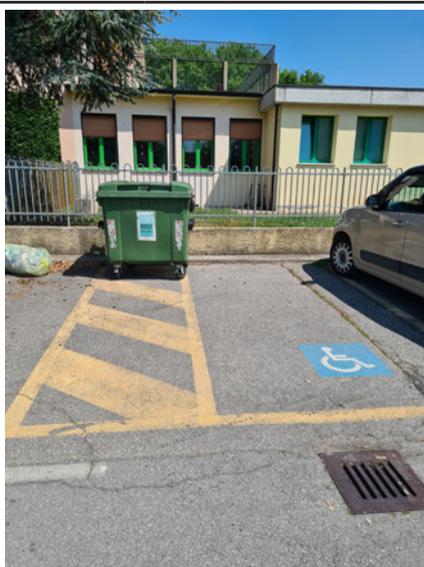
Stallo riservato sprovvisto di segnaletica verticale. Ostacolo mobile posizionato sulla parte zebra necessaria alla discesa dall'autovettura dell'utente.

Principali criticità rilevate				
Ambito	Criticità rilevata	Possibile intervento risolutivo	Rif. normativi	Stima Costo
Parcheggi	Assenza segnaletica verticale parcheggio riservato	Fornitura e posa segnaletica verticale	D.P.R. n. 495/1992 e s.m.i.	316,79 €
Accesso alla struttura	Presenza di zerbino non incassato	Realizzazione zerbino incassato	LR 6/89 5.5 DM 236/89 4.1.2	400,0 €
Collegamenti verticali	Assenza segnaletica fine ed inizio scala esterna	Realizzazione segnaletica fine ed inizio scala	DM 236/89 8.1.10	350,0 €
Collegamenti verticali	Assenza corrimano su entrambi i lati delle scale comuni	Fornitura e posa corrimano	DM 236/89 8.1.10	275,0 €
Collegamenti verticali	Assenza apertura automatica porta ascensore	Automatismo porte	LR 6/89 5.3,3 DM 236/89 8.1.12	2.000,0 €
Servizi igienici	Assenza cartellino bagno accessibile	Posizionamento cartellino bagno accessibile	DM 236/89 8.1.6	25,07 €
Stima totale costo interventi Scheda A06: 3.366,86 €

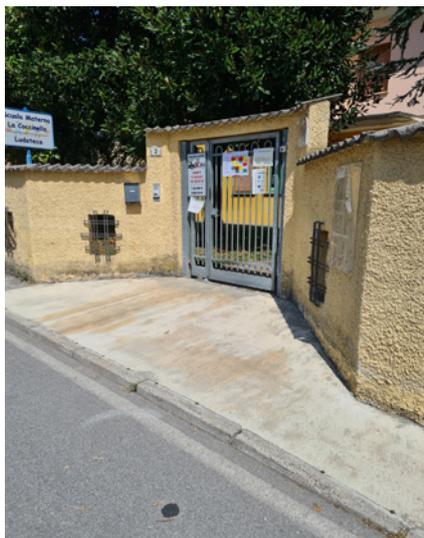
L'accesso da strada alla struttura risulta rispettare i criteri di accessibilità.

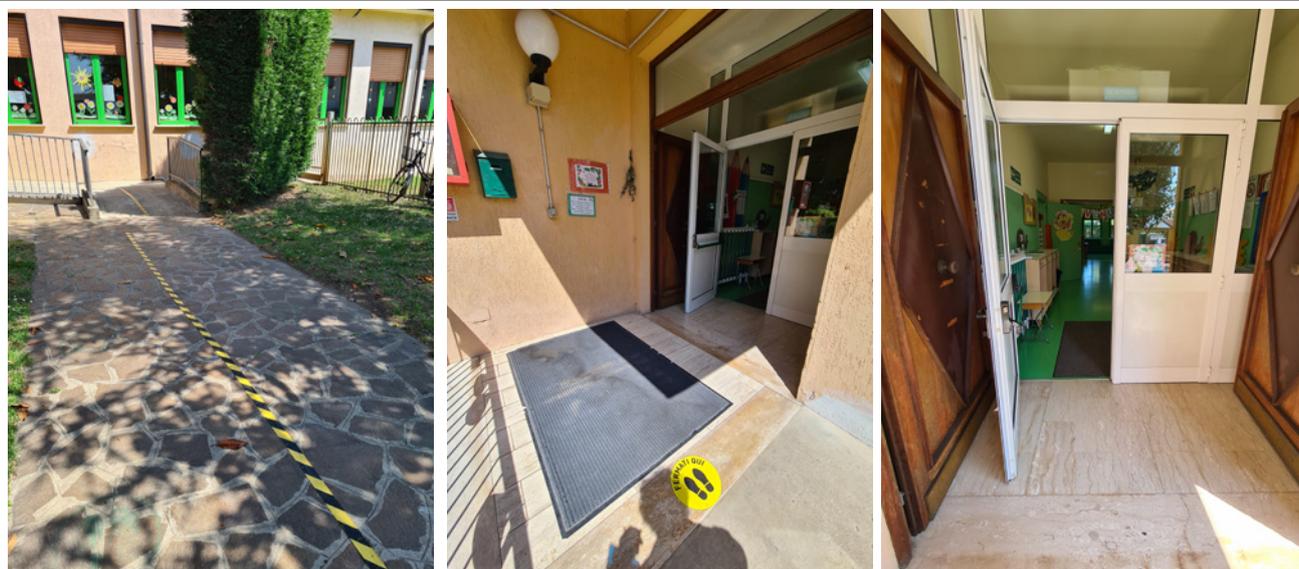
Si rileva la presenza di zerbino non incassato.

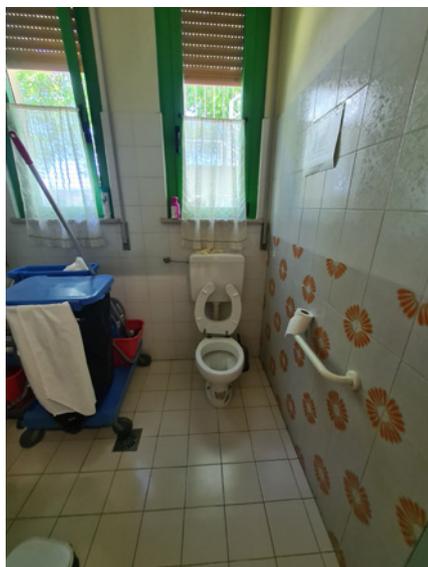
Tipologia di adeguamenti necessari:
Assenza targhetta bagno accessibile.

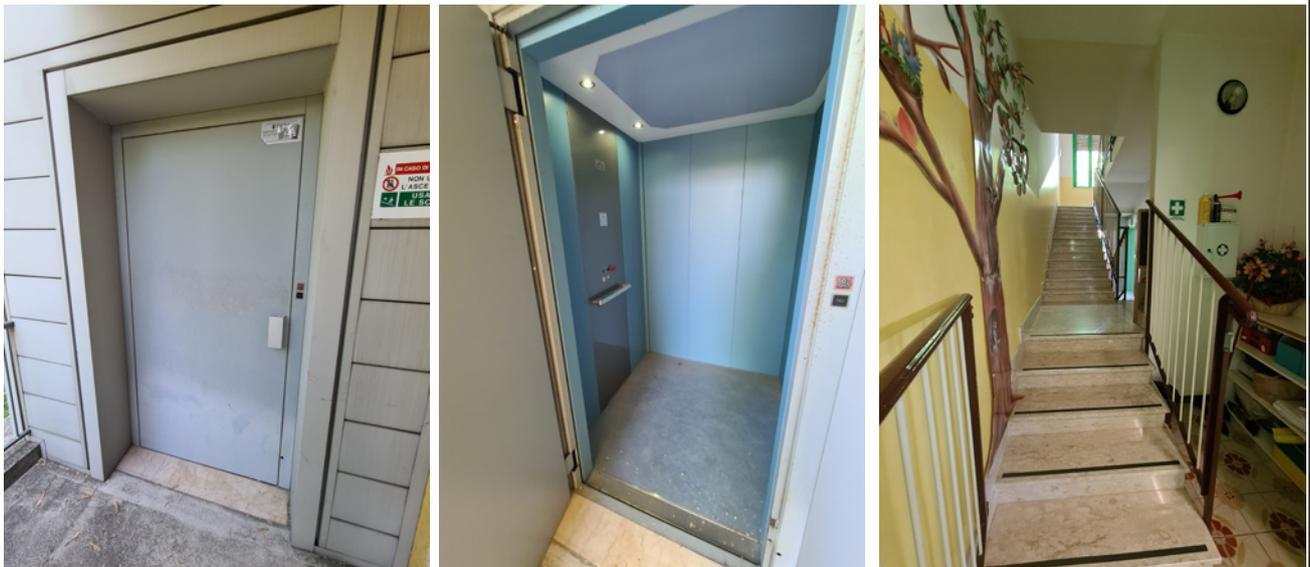
Le scale non sono dotate di secondo corrimano lato muro e di segnale di avvertimento di fine ed inizio scala. L'ascensore non è dotato di apertura automatica delle porte che risultano essere incernierate. Occorre valutare un ammodernamento generale dell'impianto.

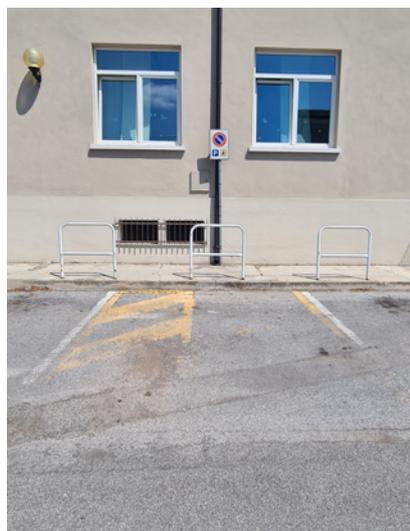
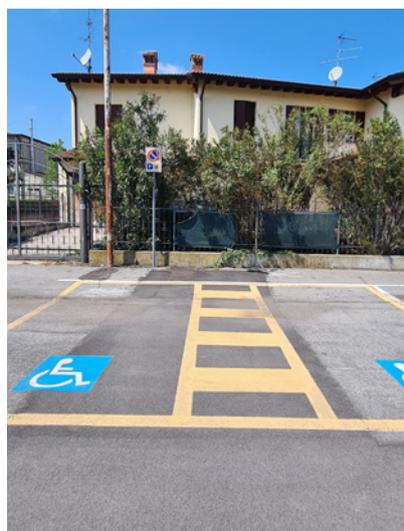
Sono presenti due stalli riservati in Piazza Giovanni Paolo II e uno stallo in Via Ragazzi del '99, quest'ultimo risulta non raccordato al percorso pedonale. Occorre rinnovare la segnaletica orizzontale dello stallo di Via Ragazzi del '99.

Principali criticità rilevate				
Ambito	Criticità rilevata	Possibile intervento risolutivo	Rif. normativi	Stima Costo
Parcheggi	Parcheggio riservato non raccordato a percorso pedonale	Realizzazione di raccordo al percorso pedonale esistente e rinnovo segnaletica orizzontale	D.P.R. n. 495/1992 e s.m.i.	550,0 €
Accesso alla struttura	Assenza segnale riconoscibilità porta vetrata	Posa segnale individuazione vetrate accesso Via Ragazzi del '99	DM 236/89 4.1.1	124,0 €
Accesso alla struttura	Assenza segnaletica fine ed inizio scala esterna	Fornitura e posa segnaletica fine ed inizio scalale esterne entrambi gli accessi	DM 236/89 8.1.10	1.000,0 €
Accesso alla struttura	Assenza corrimano rampa	Fornitura e posa di corrimano da posizionarsi ad altezza pari a 90 cm	DM 236/89 8.1.2 LR 6/89 2.1.1	1.850,0 €
Servizi igienici	Assenza targhetta bagno accessibile	Fornitura e posa targhetta bagno accessibile	DM 236/89 8.1.6	25,07 €

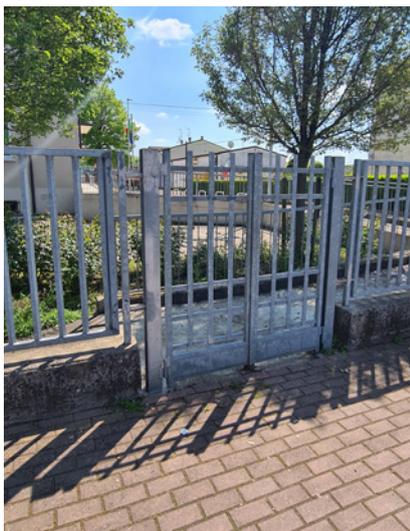
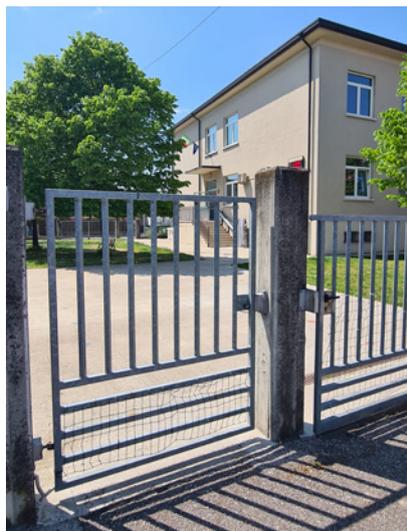
Entrambi gli accessi pedonali possiedono i requisiti di accessibilità sia da Va Marconi (rampa Via Ragazzi del '99) che Piazza Giovanni Paolo II.

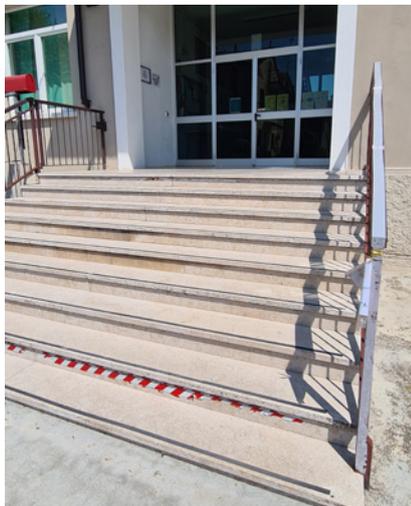
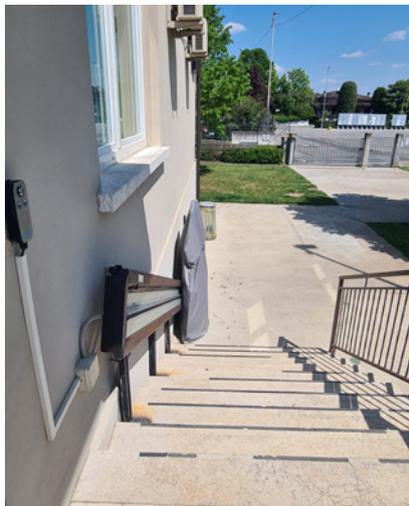
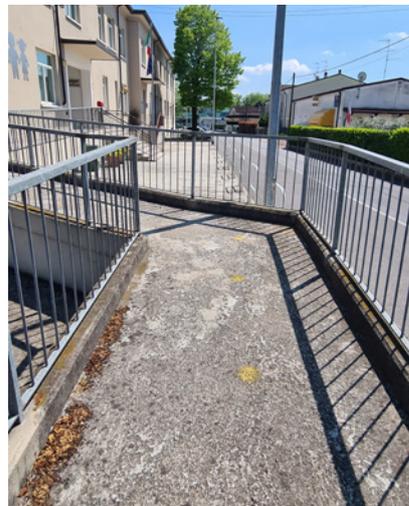
L'accesso da Via Ragazzi del 99 presenta una rampa che non è dotata di corrimano, il corrente verticale del parapetto è posto ad altezza superiore a 90 cm, non utilizzabile da persona su carrozzina, la porta d'accesso presenta la parte vetrata al di sotto dei 40 cm [DM 236/89 8.1.1], ciò nonostante le caratteristiche del serramento non rappresentano una primaria fonte di pericolo. Il secondo accesso è dotato di servoscala.

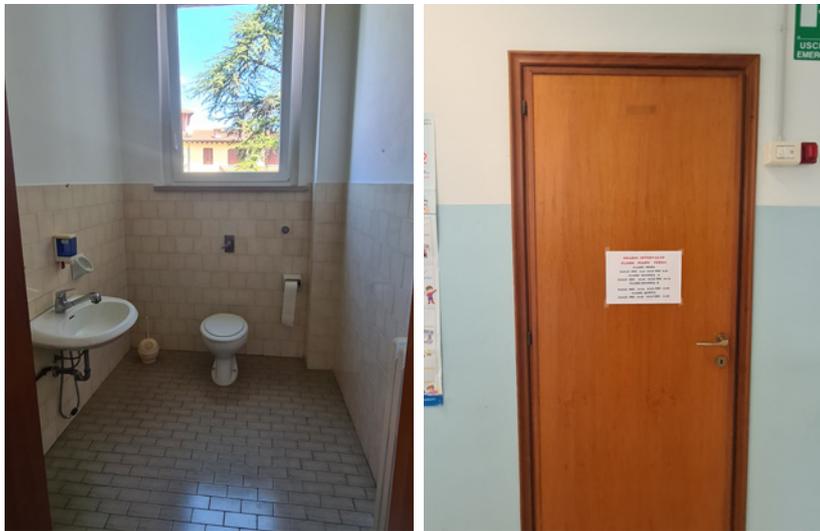
La scuola non risulta dotata di bagno accessibile. Il bagno insegnanti posto al piano terra puo' trasformarsi in bagno accessibile con la predisposizione dei maniglioni per accostamento al wc ed essere segnalato con apposita targhetta.

Servizi igienici	Assenza maniglioni per accostamento laterale wc	Fornitura e posa di set di maniglioni	DM 236/89 8.1.6	503,0 €
Collegamenti verticali	Assenza segnaletica fine ed inizio scala interna	Fornitura e posa segnaletica fine ed inizio scala	DM 236/89 8.1.10	360,0 €
Collegamenti verticali	Assenza corrimano su entrambi i lati delle scali comuni	Fornitura e posa corrimano	DM 236/89 8.1.10	280,0 €
Collegamenti verticali	Assenza apertura automatica porta ascensore	Automatismo porte	LR 6/89 5.3,3 DM 236/89 8.1.12	2.000,0 €
	Stima totale costo interventi Scheda A07: 6.692,07€			
<p>L'importo degli interventi è stato definito con le voci di prezzo unitarie relative al Prezzario delle opere pubbliche di Regionale Lombardia - Edizione 2022.</p> <p>NB: la presente stima si intende indicativa. Per una maggior precisione di spesa si dovrà approfondire il livello progettuale</p>

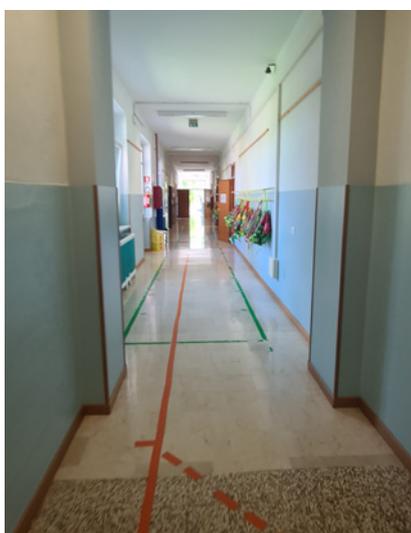
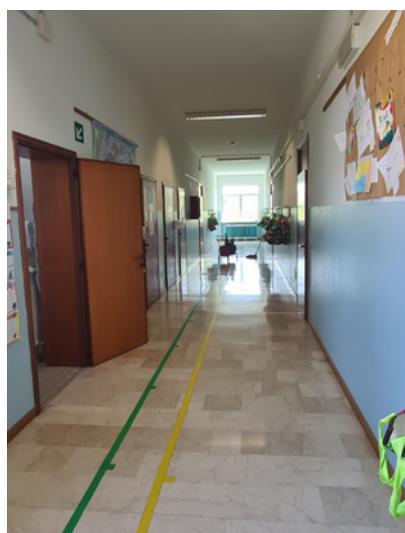
Gli spazi della scuola risultano tutti in piano e perfettamente accessibili.

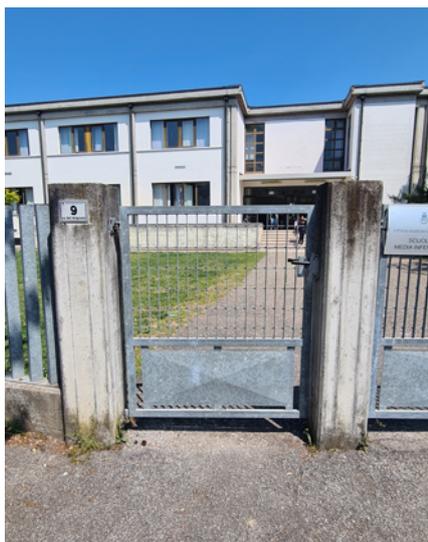
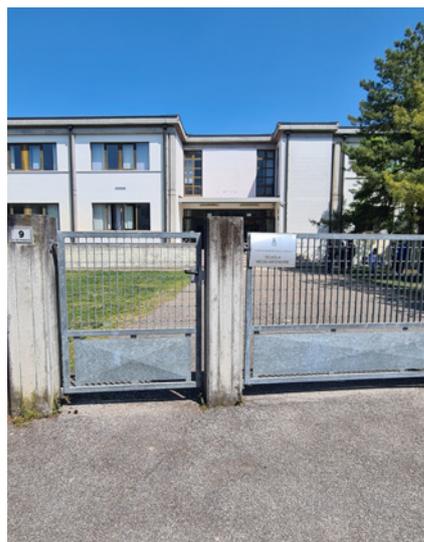
L'accesso da strada risulta accessibile.

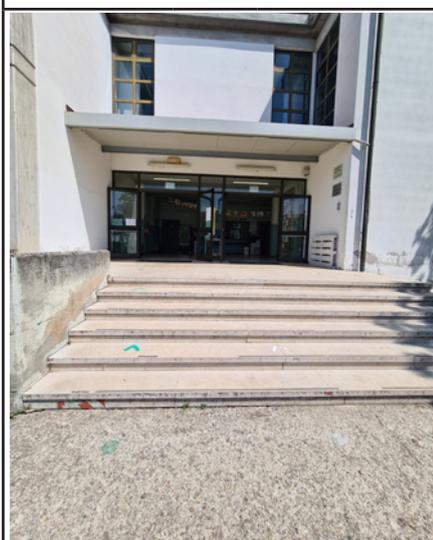
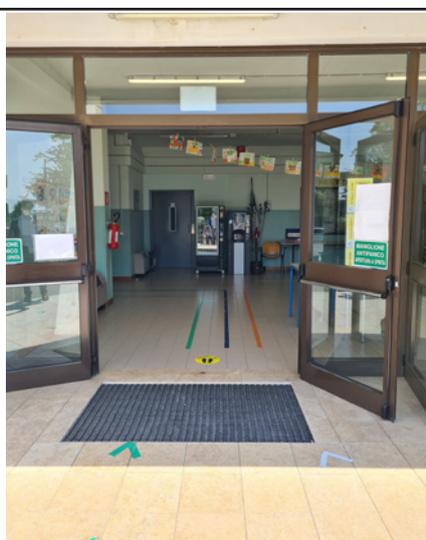
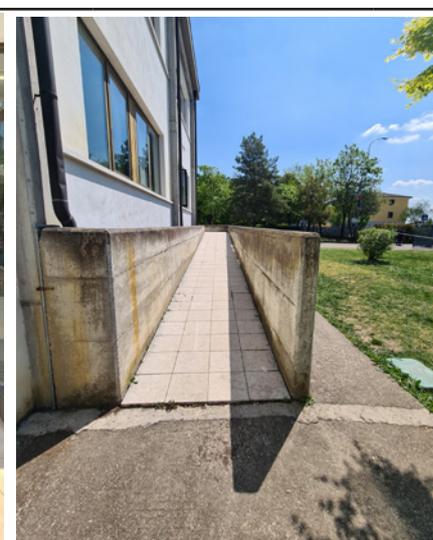
La scuola si compone di un piano rialzato che funge da primo livello e da un piano primo. Al piano rialzato si giunge attraverso una rampa di idonea pendenza sprovvista di corrimani, anche la scalinata d'accesso non è dotata di corrimani. Tutte le porte vetrate d'accesso vanno rese riconoscibili anche a persona ipovedente con apposito segnale.

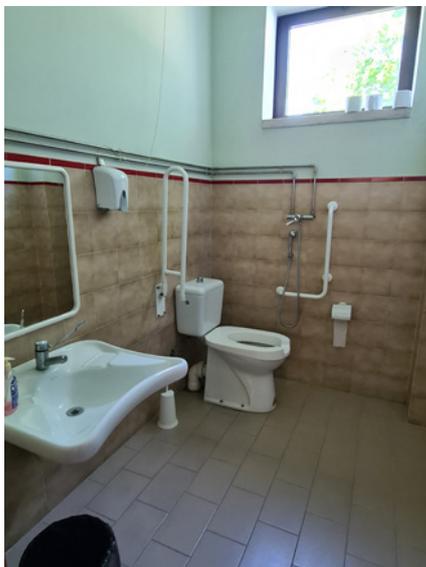
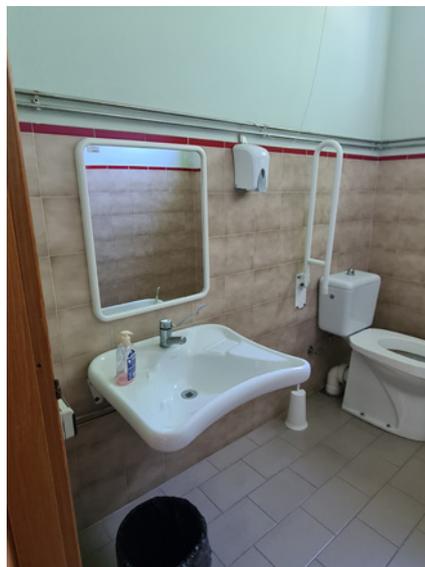
Assenza targhetta bagno accessibile.

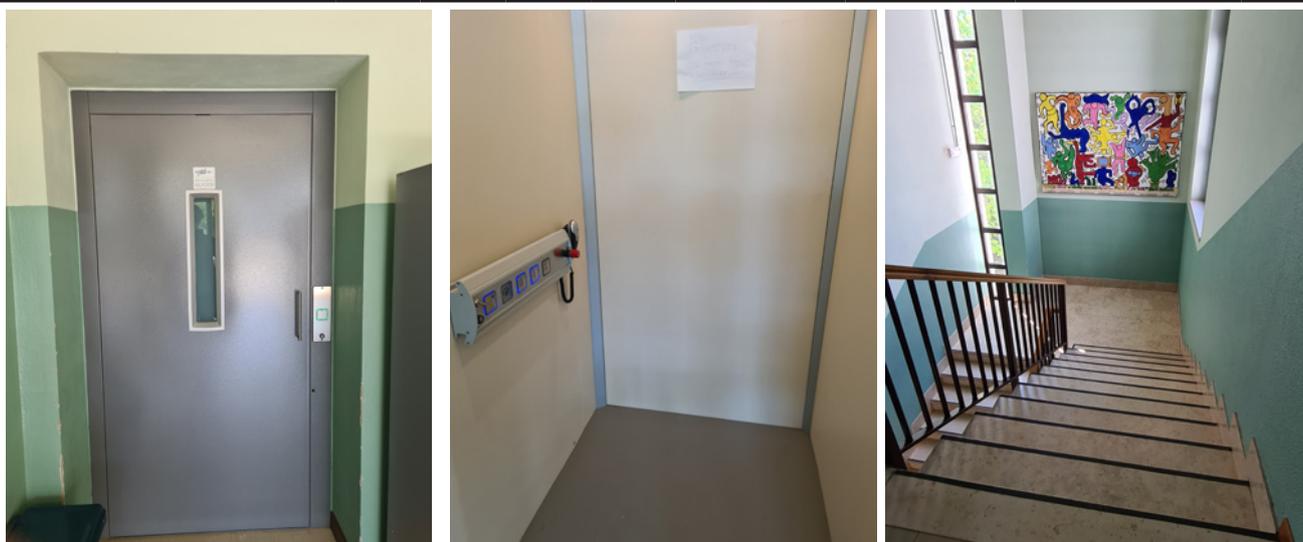
La scala interna non è dotata di segnale inizio e fine scala (DM 236/89 art. 8.1.10) nè di secondo corrimano lato muro. L'elevatore non rispetta i minimi funzionali stabili dalla LR 6/89 5.3.3, tuttavia rispetta i parametri fissati dal DM 236/89 per gli ascensori in edifici esistenti. Le porte di piano incernierate devono essere integrate con sistema di apertura automatica. Occorre valutare un ammodernamento generale dell'impianto.

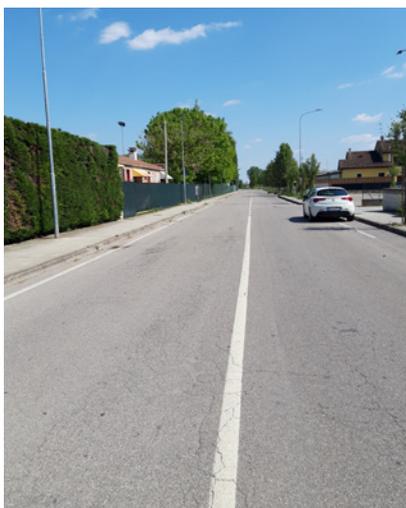
Il parcheggio posizionato su Via dell'Artigianato non è dotato di stallo riservato, presenti invece dall'accesso da Piazza Giovanni Paolo II dove nel parcheggio della Piazza ne sono presenti due. Occorre realizzare uno stallo riservato anche nel parcheggio di Via dell'Artigianato unitamente ad un attraversamento pedonale per consentire agli utenti di attraversare la strada in sicurezza.

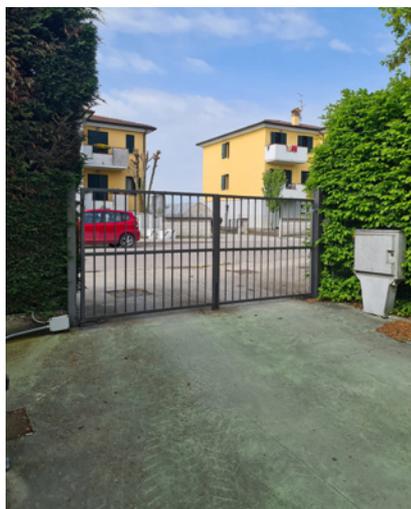
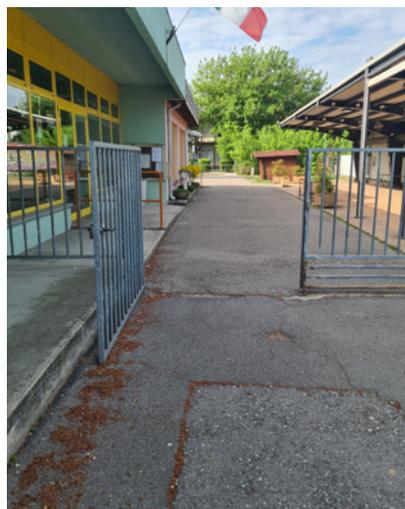
Entrambi gli accessi pedonali, da Via dell'Artigianato e da Piazza Giovanni Paolo II, possiedono i requisiti di accessibilità. L'accesso da Via dell'Artigianato presenta solo un cancello carrabile senza distinzione con cancello carrabile con singole ante di larghezza inferiore a 120 cm, si presuppone che durante manifestazioni sia lasciato sempre aperto per consentire l'accesso in modo agevole.

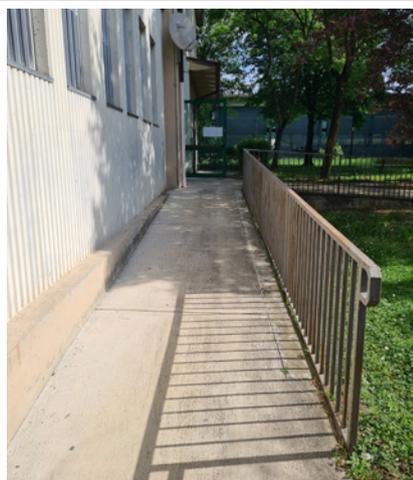
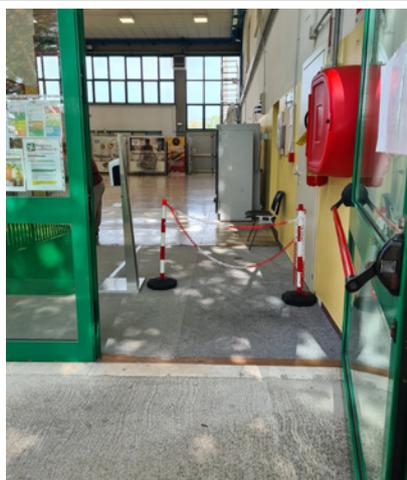
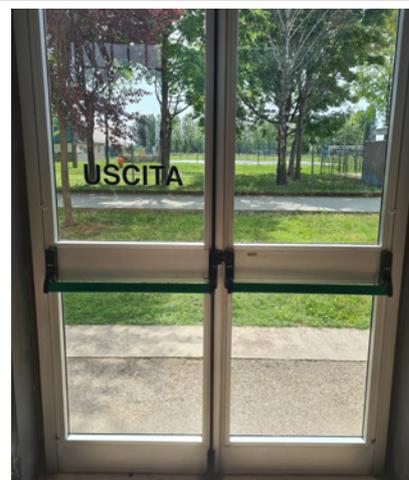
L'accesso "atleti" corrisponde a quello normalmente utilizzato dagli istituti scolastici, è accessibile per mezzo di una rampa che rispetta i requisiti in materia di barriere architettoniche. Alle porte vetrate degli accessi occorre apporre segnaletica per l'immediata individuazione da parte di ipovedenti.

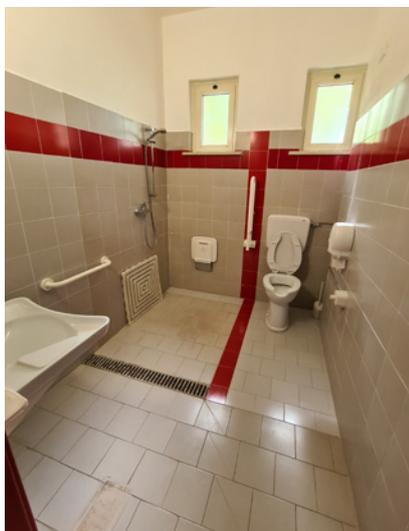
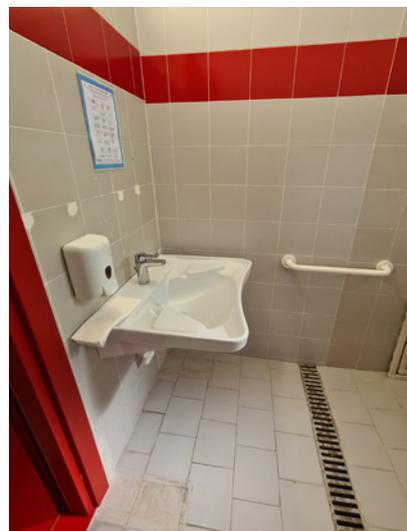
E' presente un bagno accessibile sia nei locali per atleti che nello spogliatoio arbitro, i servizi igienici per il pubblico collocati sotto le tribune non sono accessibili. Dal momento che anche le tribune non risultano accessibili, si considera l'area riservata a persone su sedia ruote a bordo campo con la possibilità di accedere a uno dei servizi igienici accessibili esistenti.
