Comune di
GAZOLDO DEGLI IPPOLITI
Provincia di Mantova

PEBA

Piano
Eliminazione
Barriere
Architettoniche

Schede edifici

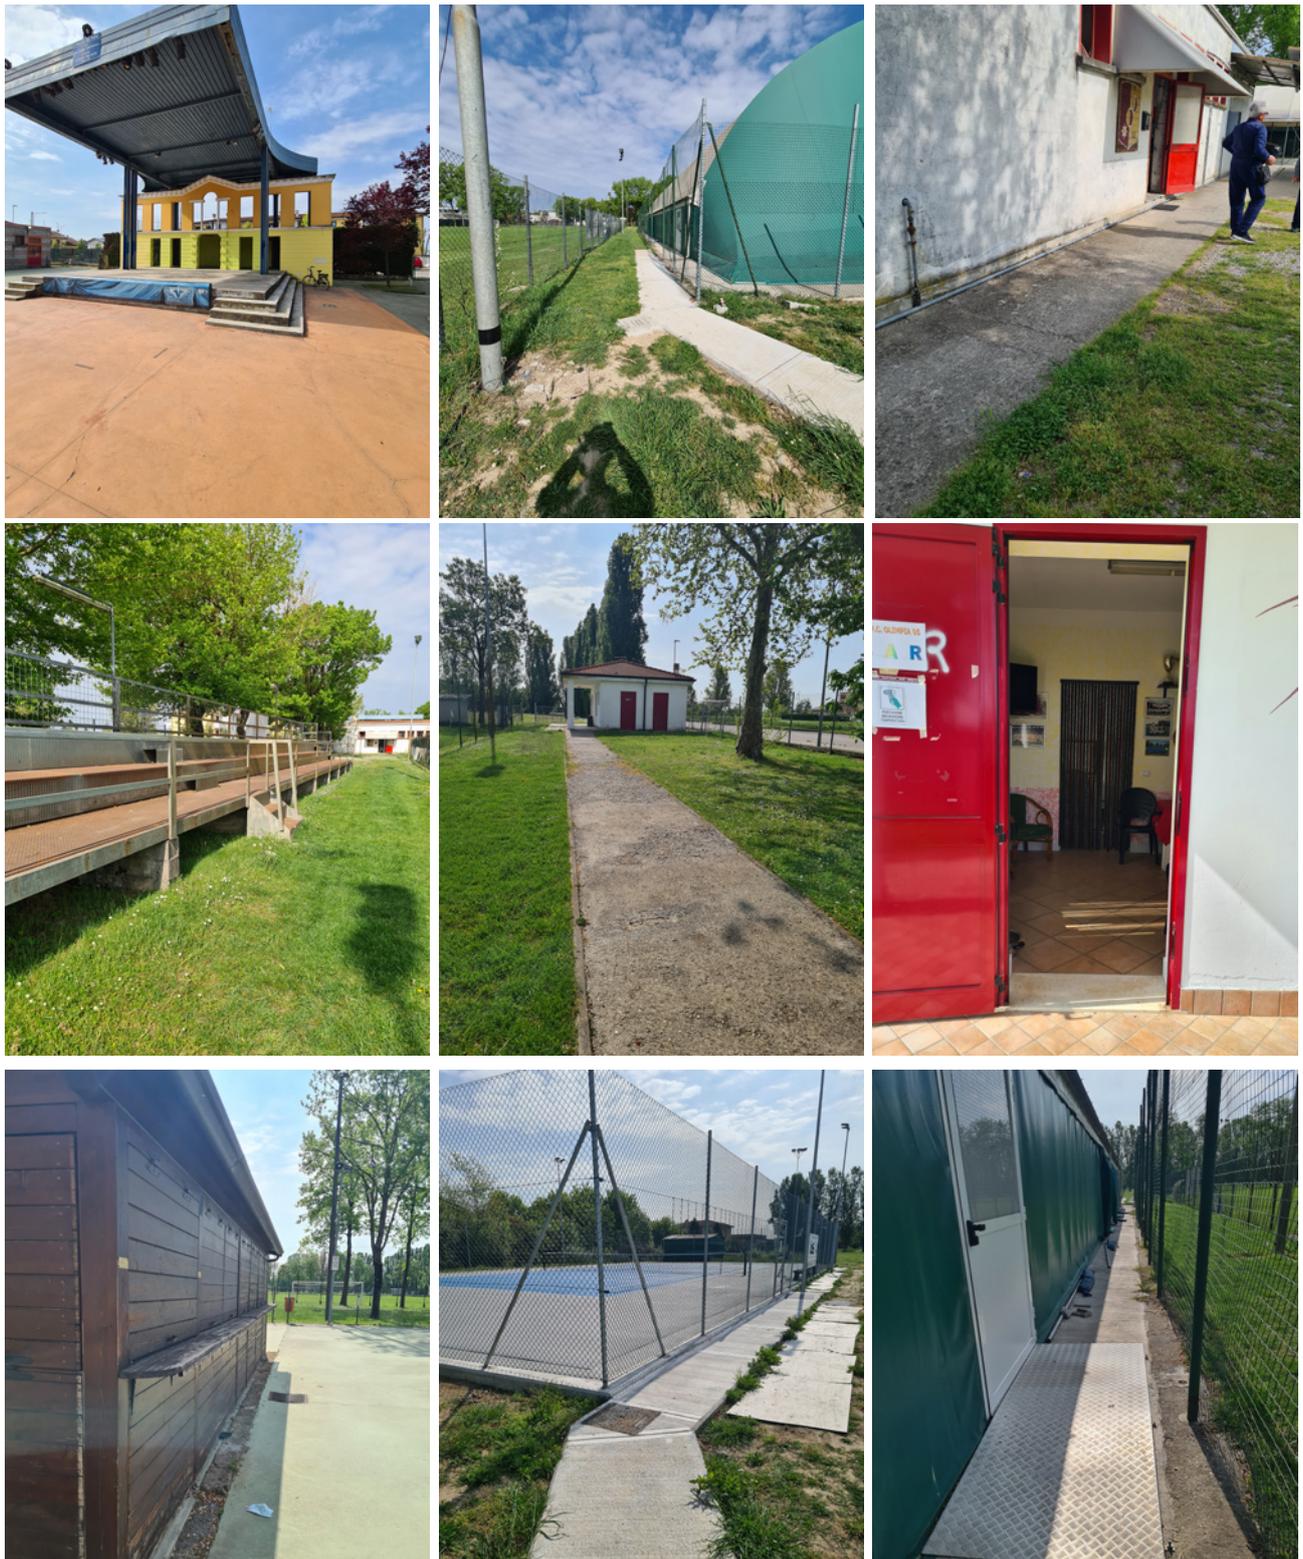
Il centro sportivo presenta alcuni percorsi pedonali non accessibili o perchè degradati (zona campo di calcio) o perchè assenti (ingresso atleti e dirigenti calcio, collegamento ingresso atleti a zona tribune/bar, collegamento nuovo campo da tennis). Occorre rinnovare lo strato d'usura delle pavimentazioni esistenti e completare i percorsi mancanti. La segnaletica puo' essere implementata e l'aggiunta di sedute aumenterebbe il benessere ambientale e l'usabilità dell'area.

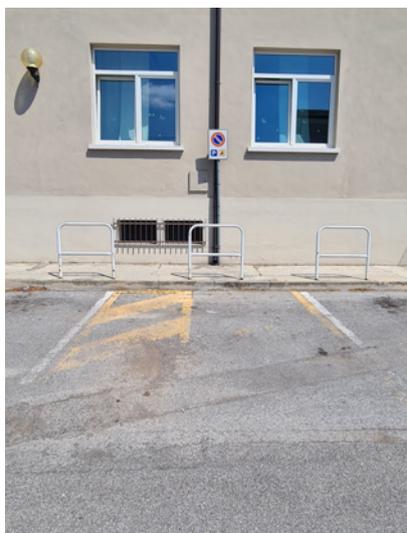
Lo stallo riservato a servizio degli utenti della Sala della Musica è il medesimo che serve l'accesso alla scuola primaria su Via Ragazzi del '99. Non raccordato al percorso pedonale, si veda Scheda A07.

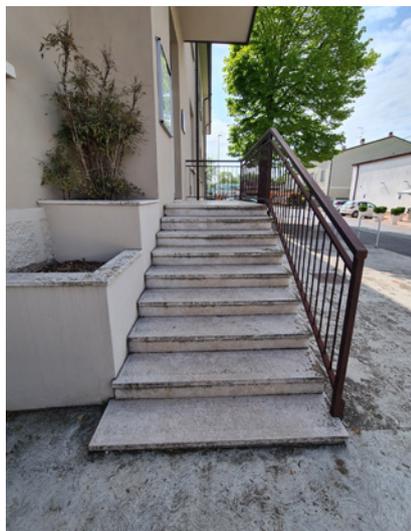
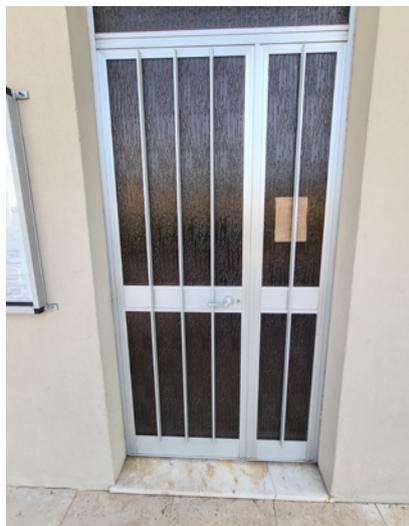
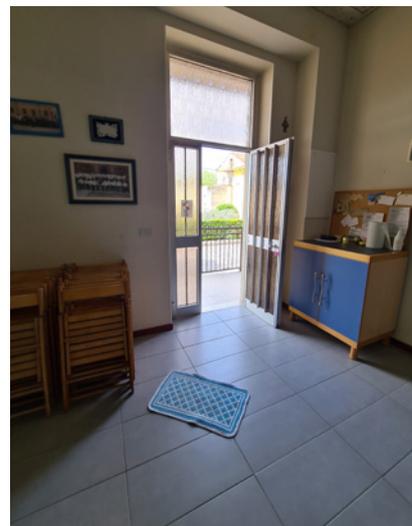
L'unico accesso ai locali è posto al piano rialzato e viene raggiunto da una rampa di scale. Lo spazio a disposizione puo' consentire la realizzazione di una rampa in cemento armato apportando una modifica sostanziale al piazzale antistante all'accesso, alla stregua di quella realizzata per l'adiacente accesso della scuola.

Ambito	Criticità rilevata	Possibile intervento risolutivo	Rif. normativi	Stima Costo
Accesso alla struttura	Assenza di rampa per superare il dislivello	Rampa in cemento armato dotata di parapetti metallici	DM 236/89 8.1.11 LR 6/89 2.1.2	17.000,0 €
Accesso alla struttura	Presenza di zerbino non incassati	Realizzazione zerbino incassato	LR 6/89 5.5 DM 236/89 4.1.2	350,0 €
Servizi igienici	Assenza servizio igienico accessibile	Realizzazione servizio igienico accessibile	DM 236/89 8.1.6	9.700,0 €

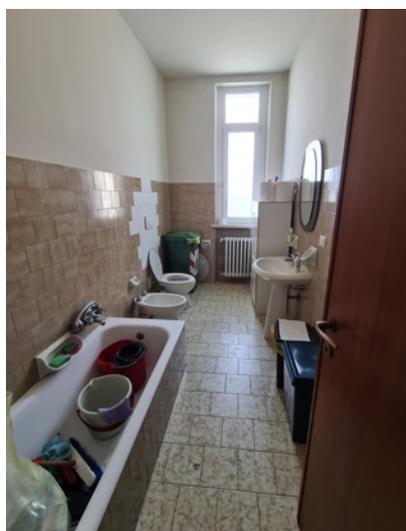
Tipologia di adeguamenti necessari:
Non è presente un bagno accessibile. Vista la distribuzione del locale igienico esistente occorre una riorganizzazione generale degli spazi per renderlo accessibile

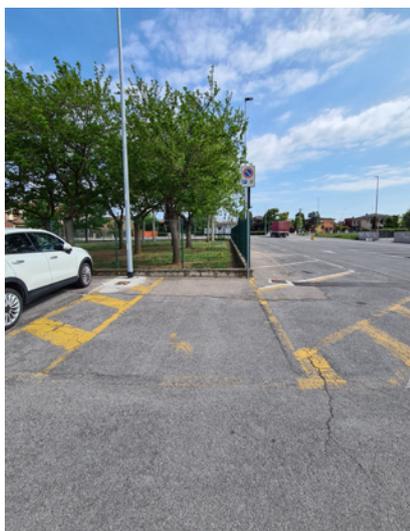
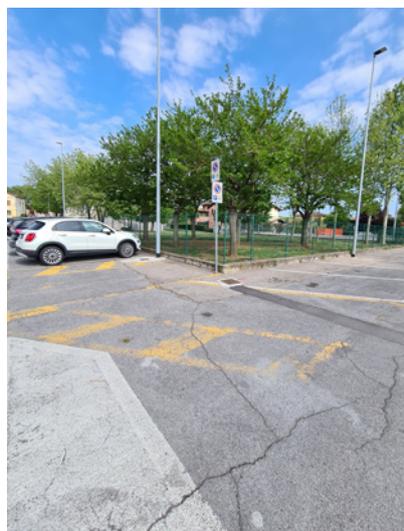
Sono presenti due stalli riservati che necessiterebbero di una revisione della segnaletica orizzontale.

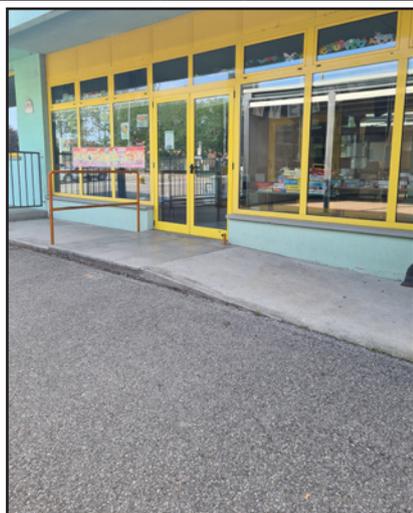
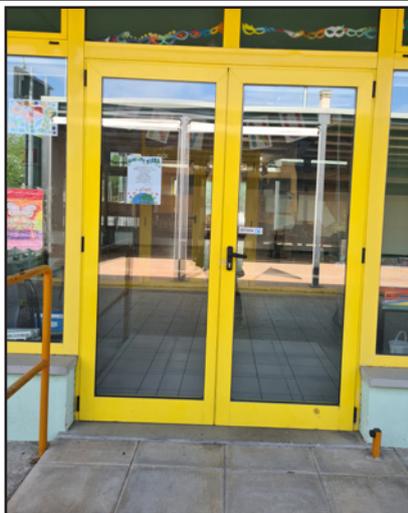
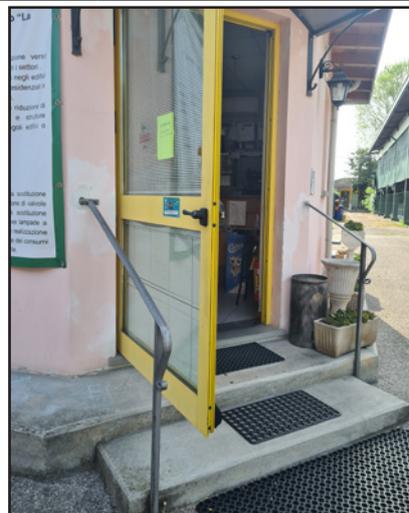
L'ingresso che presenta tutti i requisiti dell'accessibilità è la prima porta che si incontra sulla sinistra superato il cancello d'ingresso dalla Piazza. La rampa di raccordo non necessita di parapetto nè corrimano, la porta a vetro necessita di essere opportunamente segnalata per persone ipovedenti. L'accesso del Bar non possiede i requisiti di accessibilità.

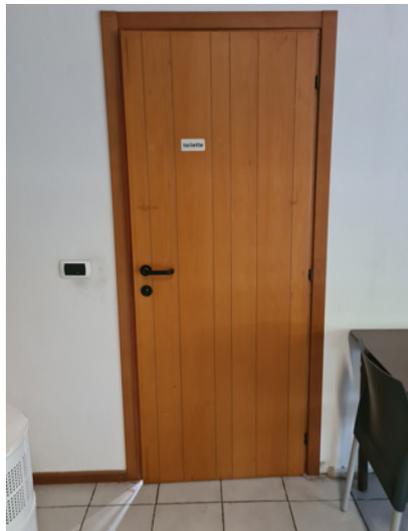
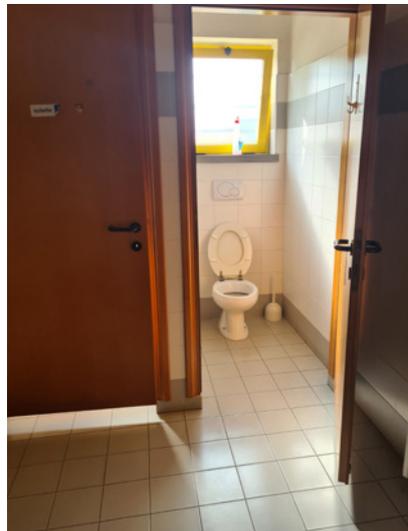
L'unico blocco di servizi igienici presente nella struttura al piano terra (2 unità) non è dotato di bagno accessibile.

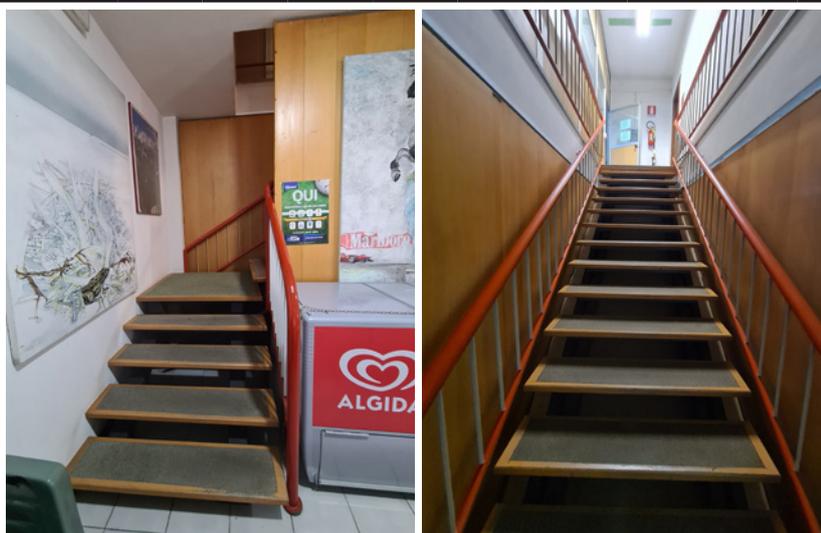
L'edificio non è dotato di ascensore, la normativa nazionale ne consente l'assenza al di sotto di tre livelli fuori terra, la LR 6/89 prescrive la presenza di elevatore per gli edifici pubblici che si compongono di più di un piano. La scala autoportante presente necessita di un adeguamento dei corrimani che non seguono l'andamento della rampa e il prolungamento per le prime alzate laddove manca il corrimano lato muro.

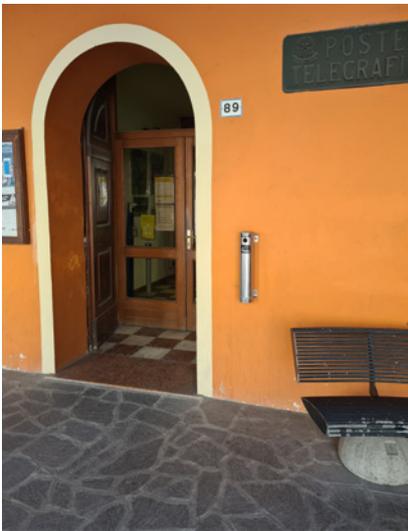
Il campanello/citofono è posizionato tra i 110 e i 120 cm d'altezza da terra? Assente			<input type="checkbox"/> Si <input checked="" type="checkbox"/> No
Note			
<i>La porta d'accesso interna è dotata di parte vetrata al di sotto di 40 cm dal piano di calpestio, è preferibile sostituire il vetro con un tamponamento resistente all'urto e all'usura.</i>			
Documentazione fotografica

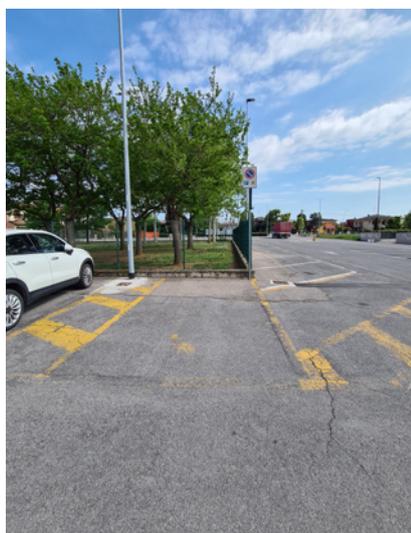
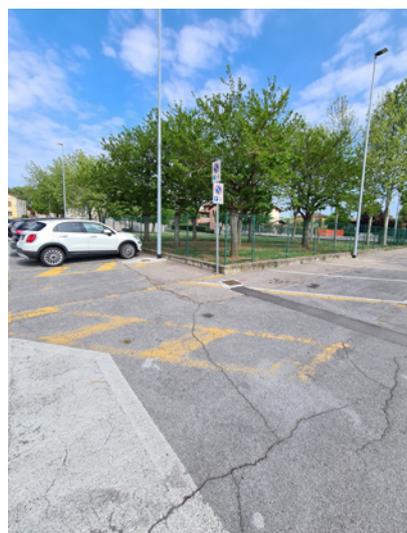
Il bocciodromo si serve dei medesimi stalli riservati del Centro Polifunzionale Nuova Fenice.

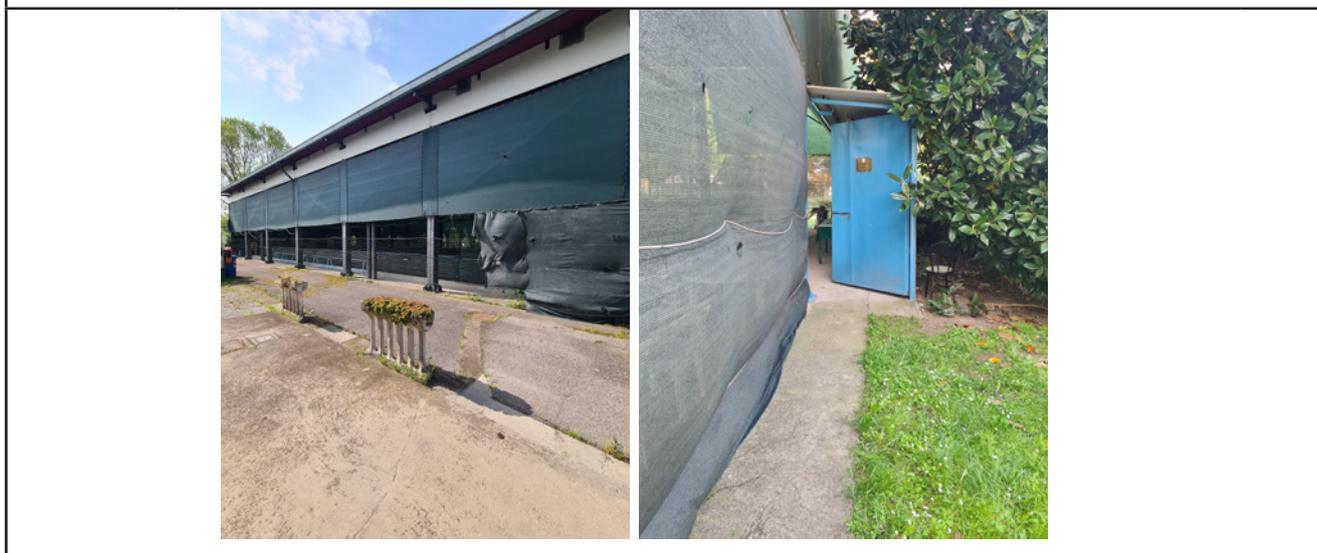
L'accesso avviene da una porta situata sul lato corto della struttura. La porta non risulta particolarmente agevole ad essere aperta da persona con fragilità motorie. Il vialetto da percorrere per raggiungere l'ingresso risulta sottodimensionato.

Ambito	Criticità rilevata	Possibile intervento risolutivo	Rif. normativi	Stima Costo
Accesso alla struttura	Vialetto in battuto di cemento ingresso struttura scarsamente accessibile	Allargamento vialetto fino ad ottenere una sezione di larghezza pari a 150 cm.	DM 236/89 8.2.1 LR 6/89 2.1	400,0 €
Collegamenti orizzontali	Dislivelli su percorso per accedere ai bagni Polifunzionale	Creazione di rampe mediante riporto di materiale percorso bagni Centro Polifunzionale.	DM 236/89 8.2.1 LR 6/89 2.1	80,0 €

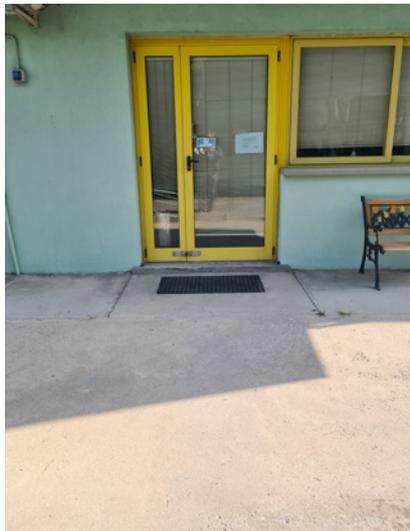
Tipologia di adeguamenti necessari: *la struttura non presenta servizi igienici di nessun tipo, gli utenti si servono dei servizi posti al piano terra del Centro Polifunzionale, laddove non è presente bagno accessibile. Inoltre il percorso per raggiungere i bagni presenta dislivelli e finitura in parte degradata.*

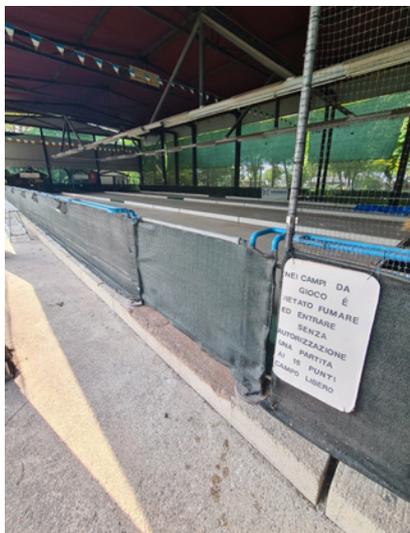
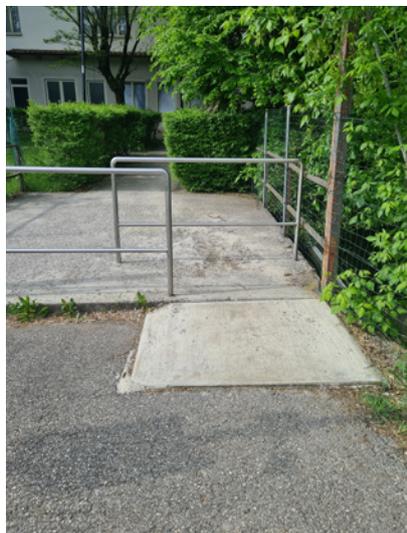
Il percorso esterno che collega il bocciodromo all'area sportiva di Via dell'Artigianato non risulta accessibile da persona su carrozzina.

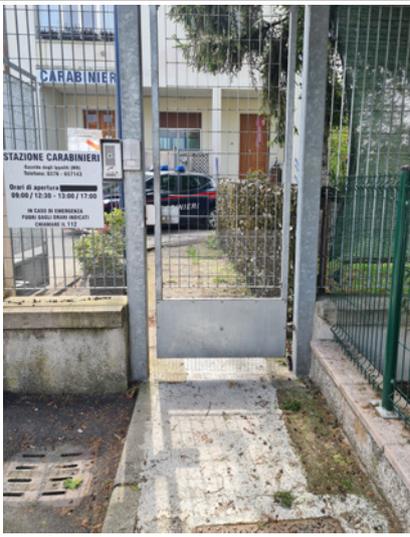
2. Accesso area esterna					
La zona antistante e retrostante la porta/ cancello è in piano e hanno una profondità minima di 1,50 m?					Si No
Dislivello	Si	Se sì, è presente una rampa di pendenza <5% se lunga più di 5 m o <8% se meno di 5 m?	Si	E' presente un corrimano ad h=0.90 m?	Si
	No		No		No
E' presente un percorso tattile?					Si No
La luce netta della porta d'ingresso è almeno 150 cm con le singole ante di larghezza non superiore a 120 cm e gli eventuali vetri sono ad una altezza min di 40 cm dal pavimento?					Si No
La maniglia è posizionata 85cm<h<90cm? Assente					Si No
Il campanello/citofono è posizionato tra i 110 e i 120 cm d'altezza da terra?					Si No
Note					
<i>Il cancello pedonale è di larghezza inferiore a 150 cm ma permette comunque l'accesso a persona su carrozzina. Occorre abbassare il citofono ad altezza raggiungibile anche da persona su carrozzina.</i>					
Documentazione fotografica

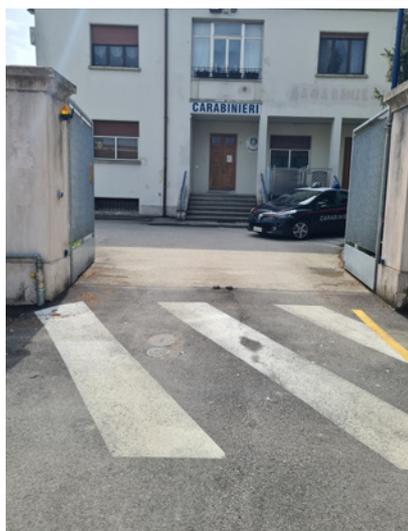
Alla struttura si accede mediante una scala esterna, questa non è dotata di rampa, nè di servoscala, vista la conformazione del sito difficilmente è ricavabile una rampa, si potrà optare per l'installazione di un servoscala. La porta d'ingresso è dotata di zerbino non incassato e dislivello rispetto al pianerottolo superiore a 4 cm superabile con il posizionamento di una rampa in alluminio bugnato.

Ambito	Criticità rilevata	Possibile intervento risolutivo	Rif. normativi	Stima Costo
Accesso area esterna	Citofono ad altezza superiore a 120 cm	Collocamento citofono ad altezza tra 110 cm e 120 cm	DM 236/89 8.1.3 LR 6/89 5.7	200,0 €
Accesso alla struttura	Assenza dispositivo per superare dislivello	Disposizione di servoscala	LR 6/89 5.3.4 DM 236/89 8.1.13	13.097,96 €
Accesso alla struttura	Presenza di zerbino non incassato	Realizzazione di zerbino incassato	LR 6/89 5.5 DM 236/89 4.1.2	380,0 €
Accesso alla struttura	Gradino accesso porta ingresso principale Caserma	Fornitura e posa di rampa in alluminio bugnato	DM 236/89 8.1.2 LR 6/89 2.1.1	500,0 €

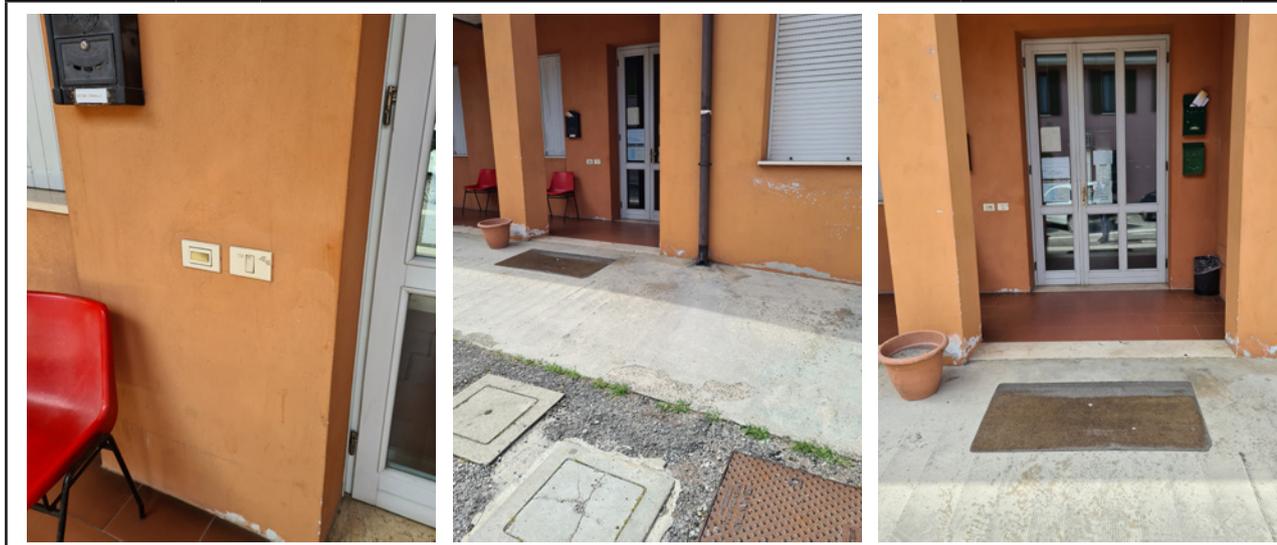
La porta d'accesso presenta la parte vetrata al di sotto di 40 cm dal piano di calpestio, è opportuno apportare una modifica al serramento. Si rileva la presenza di zerbino non incassato, possibile causa d'inciampo.

Principali criticità rilevate				
Ambito	Criticità rilevata	Possibile intervento risolutivo	Rif. normativi	Stima Costo
Parcheggi	Assenza Parcheggio riservato	Realizzazione di stallo riservato	D.P.R. n. 495/1992 e s.m.i.	351,64 €
Accesso alla struttura	Presenza di zerbino non incassato	Realizzazione di zerbino incassato	LR 6/89 5.5 DM 236/89 4.1.2	380,0 €
Accesso alla struttura	Porta accesso con vetro sotto i 40 cm	Modifica a serramento esistente	DM 236/89 8.1.1	350,0 €
Servizi igienici	Assenza bagno accessibile	Realizzazione bagno accessibile	DM 236/89 8.1.6	9.000,0 €
Stima totale costo interventi Scheda A16: 10.081,64 €				
L'importo degli interventi è stato definito con le voci di prezzo unitarie relative al Prezzario delle opere pubbliche di Regionale Lombardia - Edizione 2022.				
NB: la presente stima si intende indicativa. Per una maggior precisione di spesa si dovrà approfondire il livello progettuale

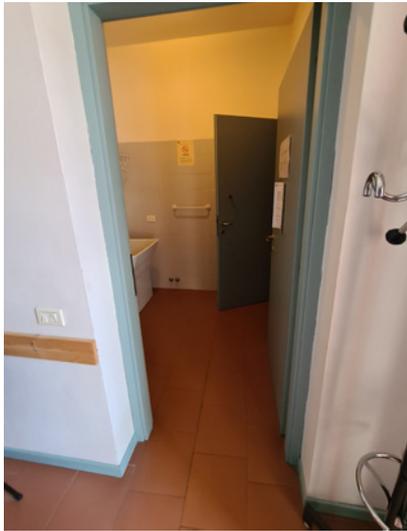
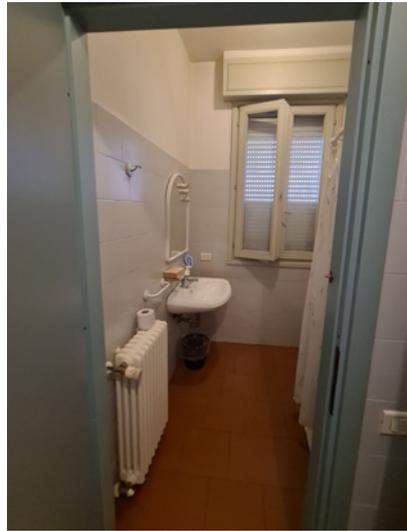
Tipologia di adeguamenti necessari: *il servizio igienico non risulta avere gli spazi manovra per essere considerato accessibile per via della presenza di una doccia, occorre riorganizzare il bagno.*

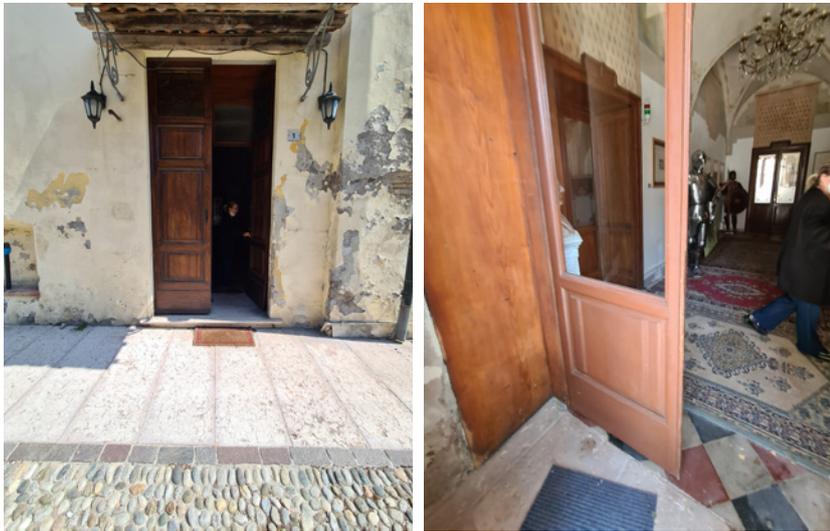
2. Accesso alla struttura					
La zona antistante e retrostante la porta/ cancello è in piano e hanno una profondità minima di 1,50 m?					Si No
Dislivello	Si	Se si, è presente una rampa di pendenza <5% se lunga più di 5 m o <8% se meno di 5 m?	Si	E' presente un corrimano ad h=0.90m?	Si
	No		No		No
E' presente un percorso tattile?					Si No
La luce netta della porta d'ingresso è almeno 150 cm con le singole ante di larghezza non superiore a 120 cm e gli eventuali vetri sono ad una altezza min di 40 cm dal pavimento?					Si No
La maniglia è posizionata 85cm<h<90cm?					Si No
Il campanello/citofono è posizionato tra i 110 e i 120 cm d'altezza da terra?					Si
Assente					No
Note					
<i>L'ingresso è posizionato a quota superiore di 2,5 cm dal piano della piazza, il gradino costituisce barriera architettonica, superabile tramite rampa metallica, visto il contesto si suggerisce l'utilizzo dell'acciaio corten. Zerbino non incassato, possibile fonte d'inciampo.</i>

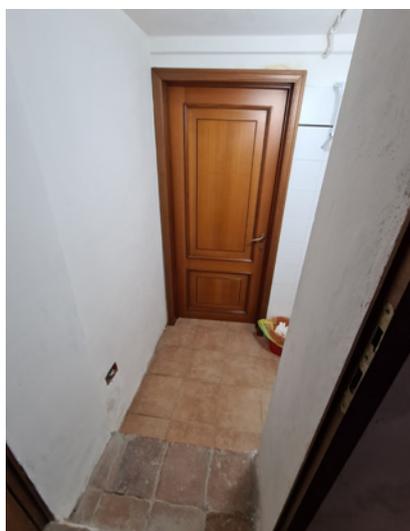
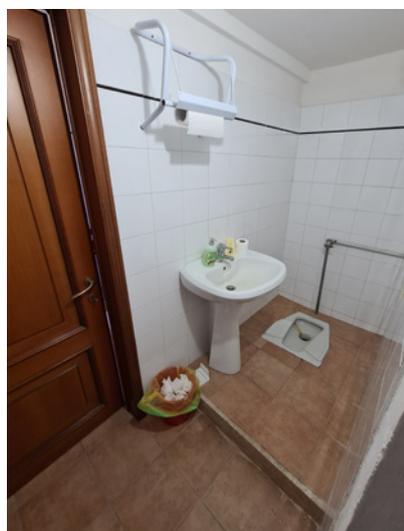
L'unico bagno presente non rispetta i requisiti di accessibilità, è inoltre posto a quota inferiore rispetto al piano terra di alcune alzate. Il servizio igienico risulta di difficile adeguamento alle norme disabili, sarà possibile ricavare un bagno accessibile solo tramite una riorganizzazione degli spazi interni.

Principali criticità rilevate				
Ambito	Criticità rilevata	Possibile intervento risolutivo	Rif. normativi	Stima Costo
Accesso alla struttura	Gradino accesso principale	Fornitura e posa di rampa in acciaio corten forato	DM 236/89 8.1.2 LR 6/89 2.1.1	550,0 €
Servizi igienici	Assenza bagno accessibile	Realizzazione bagno accessibile	DM 236/89 8.1.6	9.500,0 €
Collegamenti verticali	Assenza impianto elevatore	Realizzazione impianto elevatore	DM 236/89 8.1.12 LR 6/89 5.3.3	32.934,42 € (e s c l u s e opere edili)
Stima totale costo interventi Scheda A17: 42.984,42 €				
<p>L'importo degli interventi è stato definito con le voci di prezzo unitarie relative al Prezzario delle opere pubbliche di Regionale Lombardia - Edizione 2022.</p> <p>NB: la presente stima si intende indicativa. Per una maggior precisione di spesa si dovrà approfondire il livello progettuale</p>

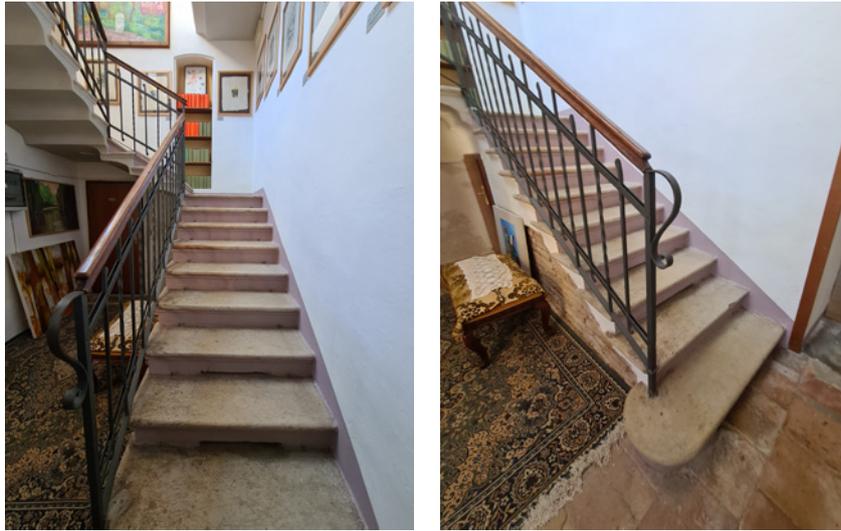
L'edificio non è dotato di ascensore, la normativa nazionale ne consente l'assenza al di sotto di tre livelli fuori terra, la LR 6/89 prescrive la presenza di elevatore per gli edifici pubblici che si compongono di più di un piano. L'impianto difficilmente potrà essere realizzato all'interno dell'edificio, potrà essere più facilmente installato come struttura esterna. La scala non risponde ai requisiti di accessibilità essendo di larghezza inferiore a 120 cm.

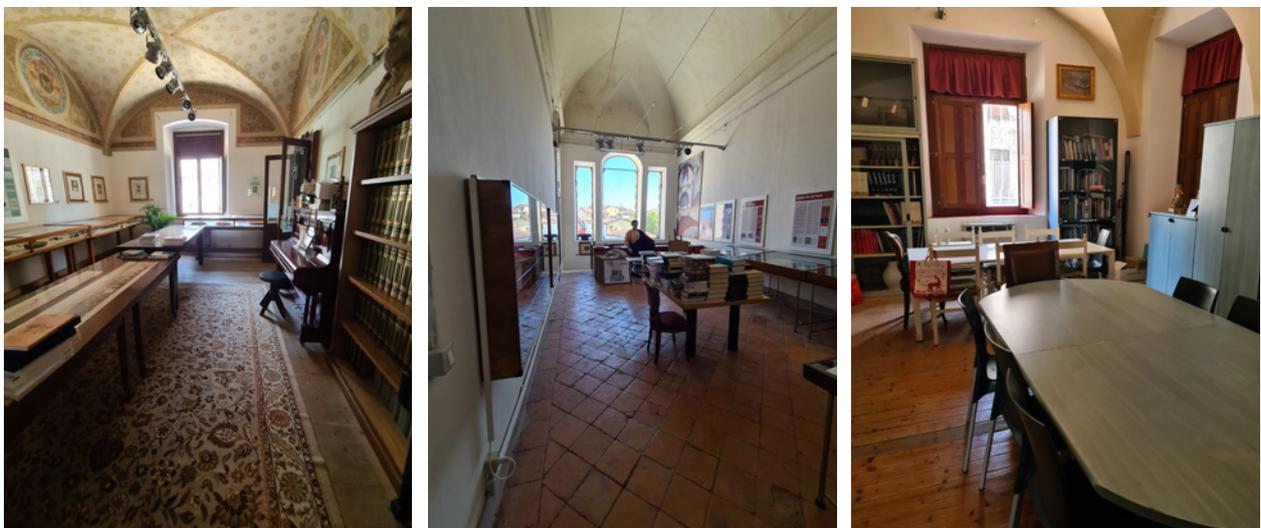
Gli spazi interni presentano una disposizione degli arredi che spesso non consente un'agile passaggio.

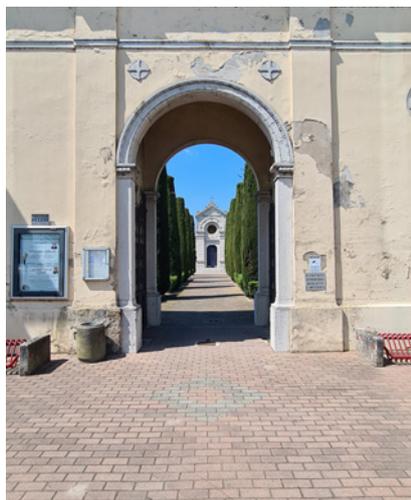
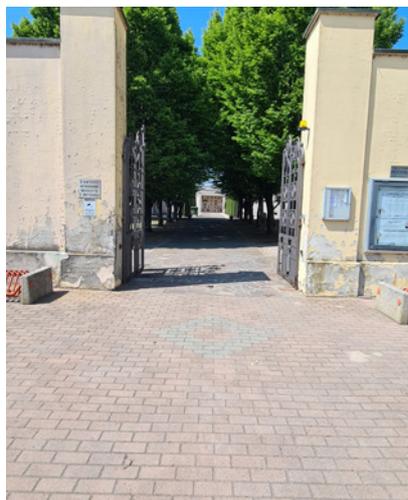
Il campanello/citofono è posizionato tra i 110 e i 120 cm d'altezza da terra? Assente					<input type="checkbox"/> Si <input checked="" type="checkbox"/> No
Note					
<i>I cancelli d'accesso rimangono sempre aperti in orari di apertura, gli accessi sono pienamente funzionali.</i>					
Documentazione fotografica

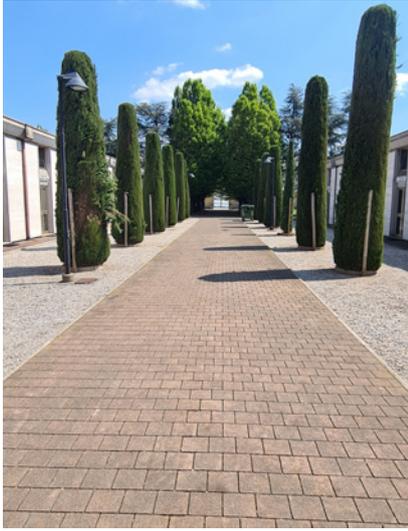
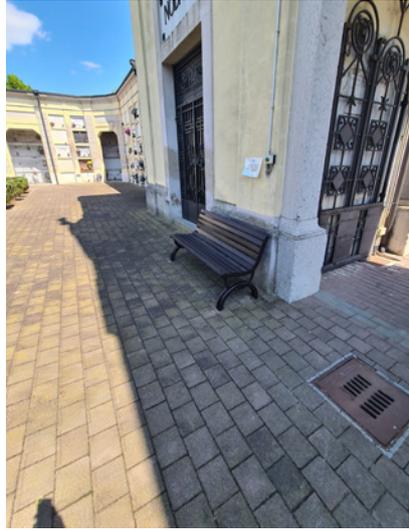
Tutti i percorsi del Cimitero sono pavimentati risultando perfettamente accessibili. Ad eccezione di alcuni marciapiedi accanto alle cappelle private tutti i percorsi sono di larghezza superiore a 150 cm.
