Comune di
GAZOLDO DEGLI IPPOLITI
Provincia di Mantova

PEBA

Piano
Eliminazione
Barriere
Architettoniche

Schede spazi pubblici e percorsi

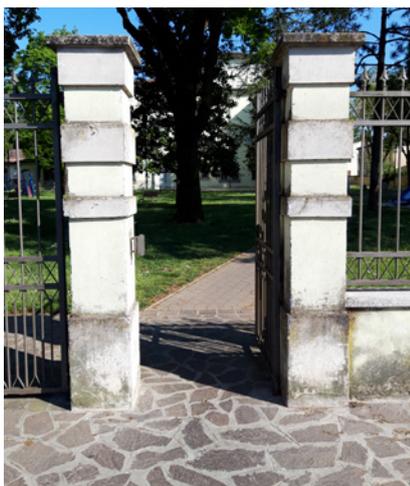
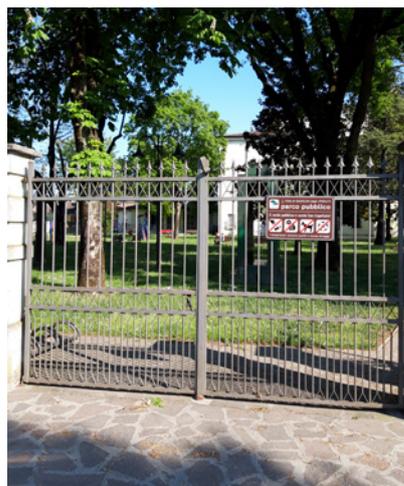
L'accesso pedonale ha dimensioni minime inferiori a 1,50 m, ma si considerano comunque soddisfatti i requisiti di accessibilità.

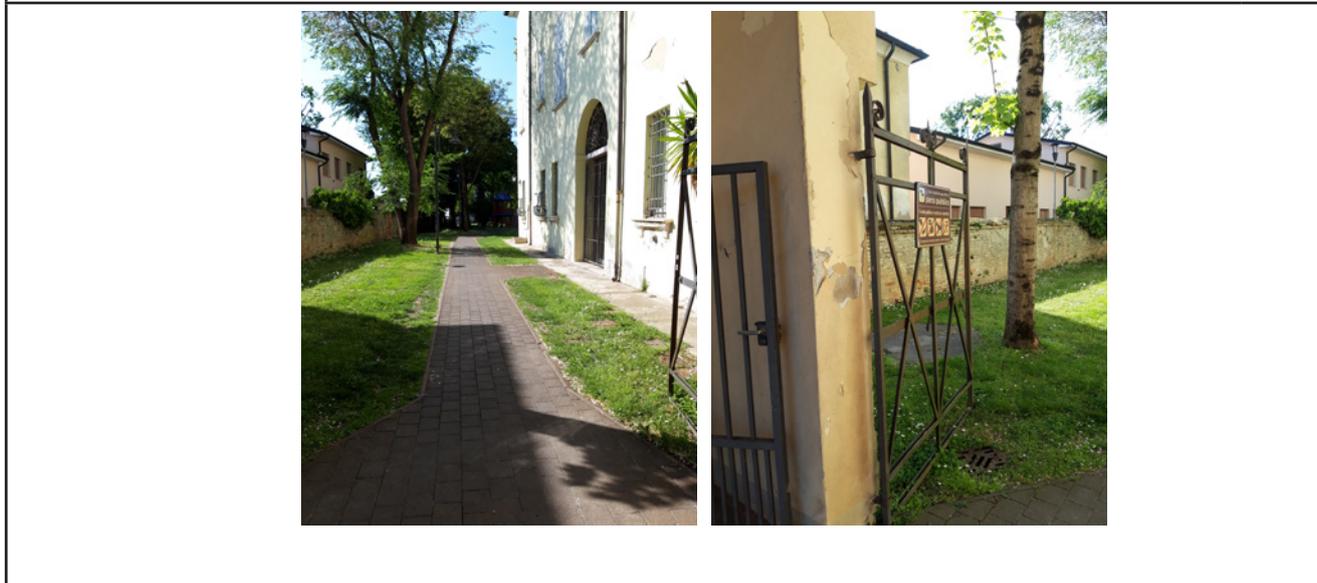
Il secondo accesso è posto su Piazza Marcegaglia, si costituisce di un unico cancello con luce superiore a 1,50 m.

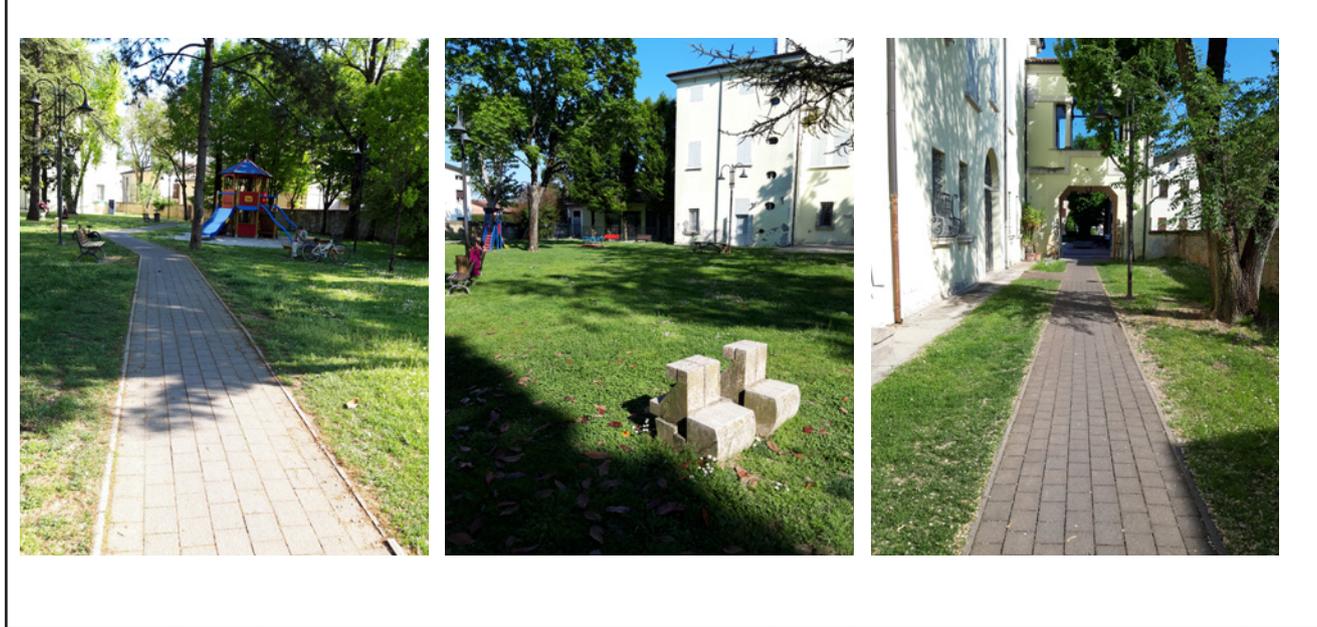
Il percorso nel Parco si caratterizza da un unico vialetto in masselli in pietra pienamente accessibile. Gran parte delle dotazioni e degli arredi si trovano lontano dal percorso pedonale, per implementare l'accessibilità il percorso puo' essere prolungato snodandosi all'interno dell'area.

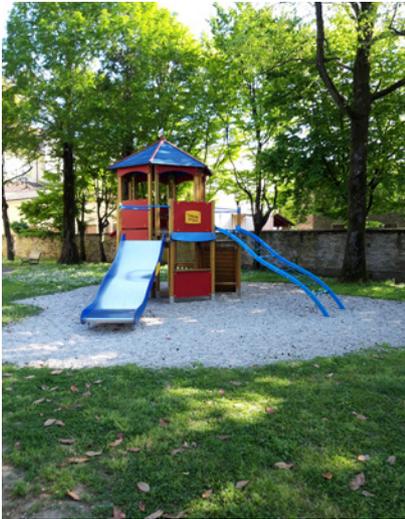
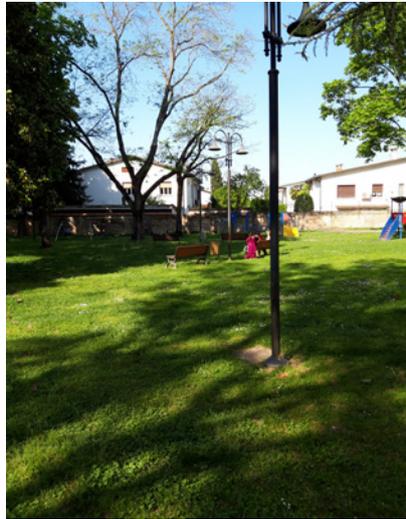
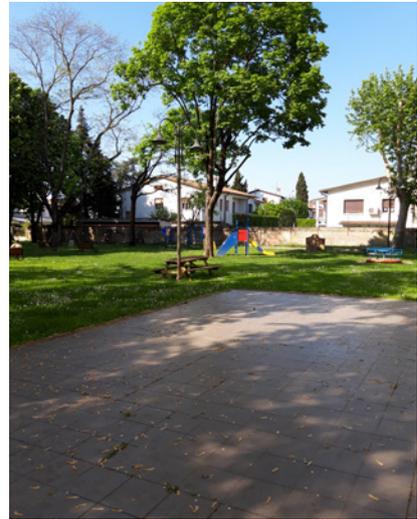
Il posizionamento di una fontanella potrebbe aumentare il benessere ambientale all'interno del Parco.

Ambito	Criticità rilevata	Possibile intervento risolutivo	Rif. normativi	Stima Costo
Parcheggi	Assenza Parcheggio riservato	Realizzazione di stallo riservato	D.P.R. 495/1992 e s.m.i.	351,64 €
Accessi & percorsi	Implementazione percorsi pedonali	Realizzazione di nuovi percorsi in finitura a calcestruzzo	L.R.6/89 art. 2.1 DM 236/89 art. 4.2.1-8.2.1	8.100,0 €
Arredi e attrezzature	Assenza fontanella	Fornitura, posa e allaccio fontanella	--	2.000,0 €

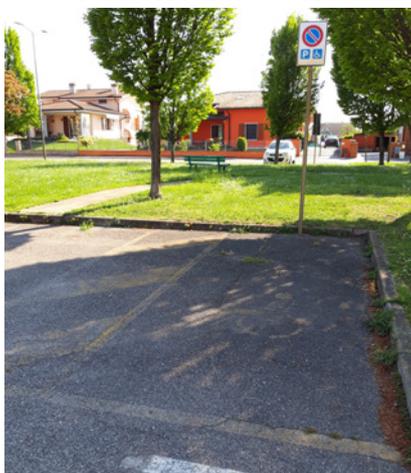
Lo stallo riservato non risulta raccordato al percorso che si snoda all'interno del Parco, segnaletica orizzontale da rinnovare.

Ambito	Criticità rilevata	Possibile intervento risolutivo	Rif. normativi	Stima Costo
Parcheggi	Parcheggio non raccordato	Raccordo tramite rampa in battuto di cemento e realizzazione segnaletica orizzontale	D.P.R. n. 495/1992 e s.m.i.	200,0 €
Accessi & percorsi	Accessi non raccordati alla quota strada.	Raccordo di almeno un ulteriore accesso tramite rampa in battuto di cemento	L.R.6/89 art. 2.1 DM 236/89 art. 4.2.1-8.2.1	110,0 €
Arredi e attrezzature	Assenza fontanella	Fornitura, posa e allaccio fontanella	--	2.000,0 €

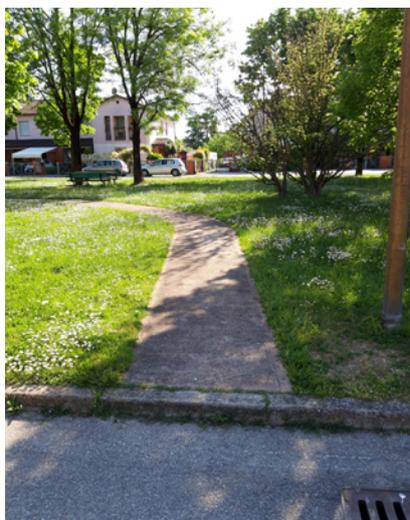
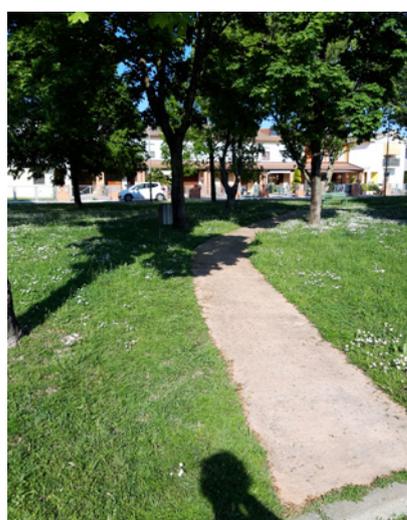
Nessuno dei vari accessi al Parco risulta correttamente raccordato al livello strada, generando barriere architettoniche.

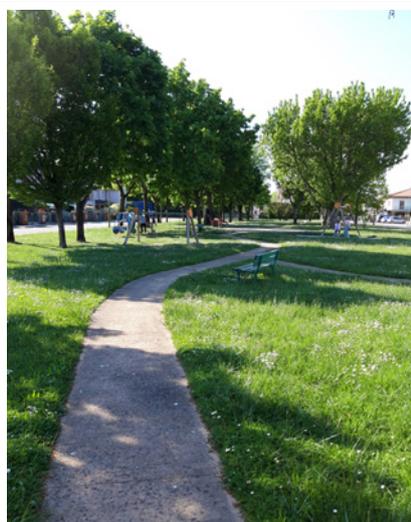
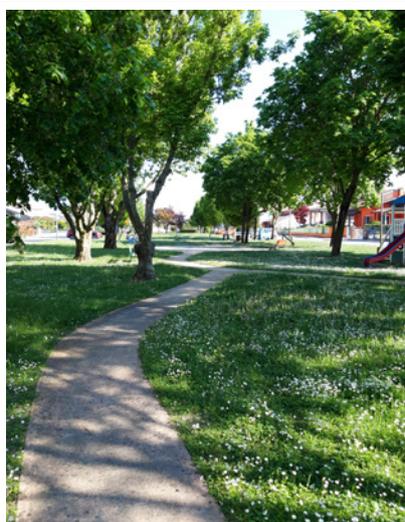
Il percorso pedonale all'interno del parco è realizzato in battuto di cemento, il percorso è comunque accessibile essendo di larghezza superiore a 90 cm con area centrale che consente l'inversione di marcia

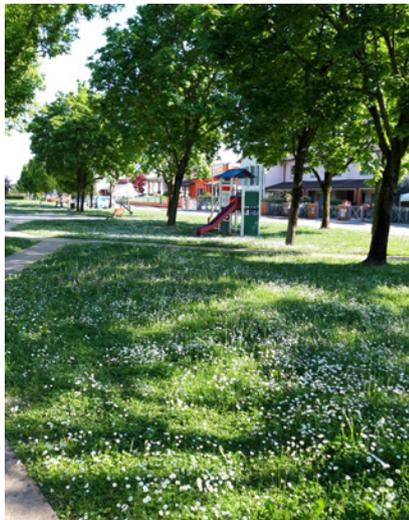
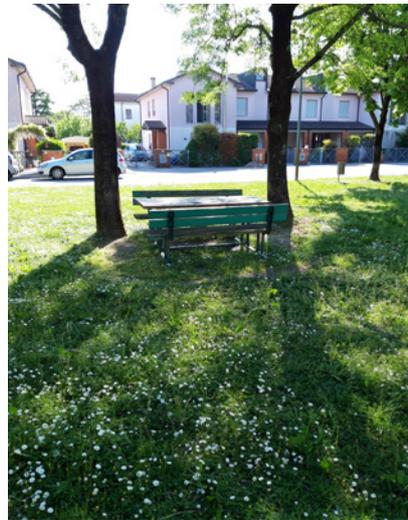
Il posizionamento di una fontanella potrebbe aumentare il benessere ambientale all'interno del Parco.

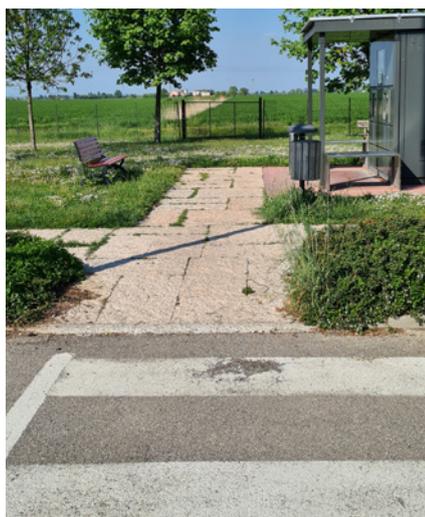
2.1 Accesso da Via Verdi					
Percorso pedonale di accesso ha una larghezza minima di 1,50m ?			Si	<input checked="" type="checkbox"/>	
			No	<input type="checkbox"/>	
La finitura del percorso è degradata, sconnessa o sdruciolevole?			Si	<input type="checkbox"/>	
			No	<input checked="" type="checkbox"/>	
Dislivello	Si	Se si, è presente una rampa di pendenza adeguata al dislivello?	Si	Il percorso è libero da ostacoli?	Si
	No		No		No
E' presente percorso tattile?			Si	<input type="checkbox"/>	
			No	<input checked="" type="checkbox"/>	
Note

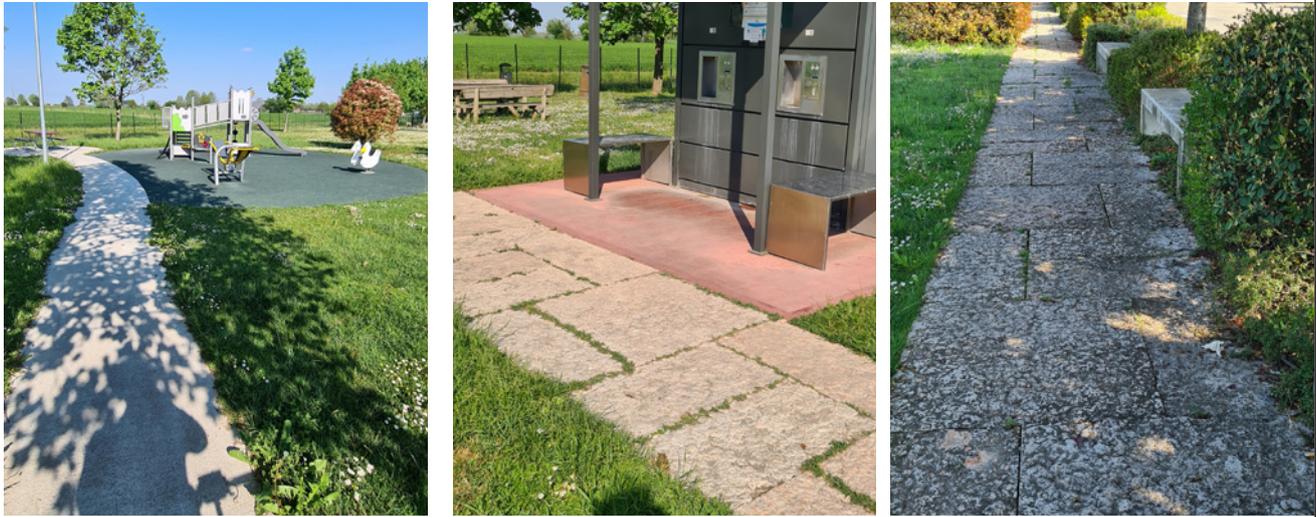
Il percorso pedonale all'interno del parco è realizzato con finiture idonee per essere percorso da persona con fragilità motorie, non tutti i percorsi risultano di larghezza pari a 150 cm, sono comunque accessibili.

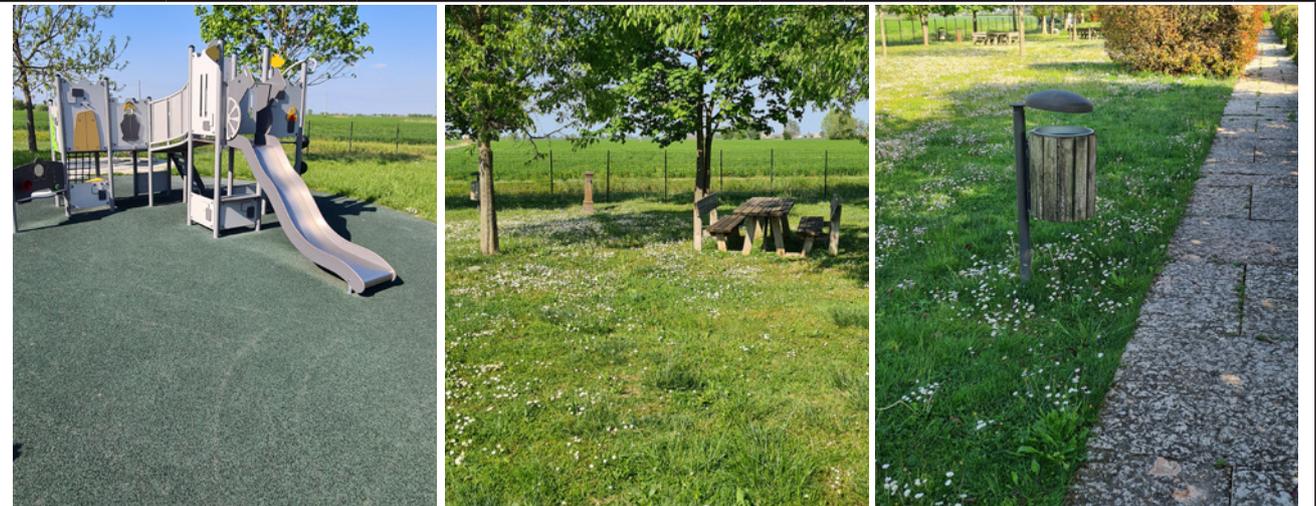
Il parco è dotato di giochi accessibili anche a bambini con fragilità motorie. E' presente inoltre una casa dell'acqua.

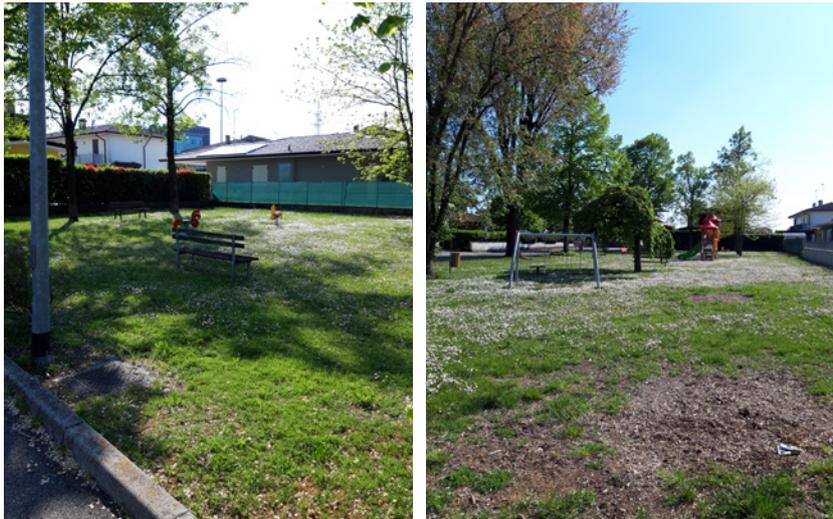
2. Accessi & percorsi					
2.1 Accessi					
Percorso pedonale di accesso ha una larghezza minima di 1,50m ? <i>Assente</i>					Si No
La finitura del percorso è degradata, sconnessa o sdruciolevole? <i>Assente</i>					Si No
Dislivello	Si	Se sì, è presente una rampa di pendenza adeguata al dislivello?	Si	Il percorso è libero da ostacoli?	Si
	No		No		No
E' presente percorso tattile?					Si No
Note					
Il parco non è dotato di accesso in quanto un cordolo continuo separa la quota strada dalla quota dell'area attrezzata.					
Documentazione fotografica

Ambito	Criticità rilevata	Possibile intervento risolutivo	Rif. normativi	Stima Costo
Parcheggi	Assenza Parcheggio riservato nelle vicinanze dell'ingresso	Realizzazione di stallo riservato	D.P.R. n. 495/1992 e s.m.i.	351,64 €
Accessi & percorsi	Implementazione percorsi pedonali	Realizzazione di nuovi percorsi in finitura a calcestre compreso raccordo ingressi	L.R.6/89 art. 2.1 DM 236/89 art. 4.2.1-8.2.1	8.200,0 €

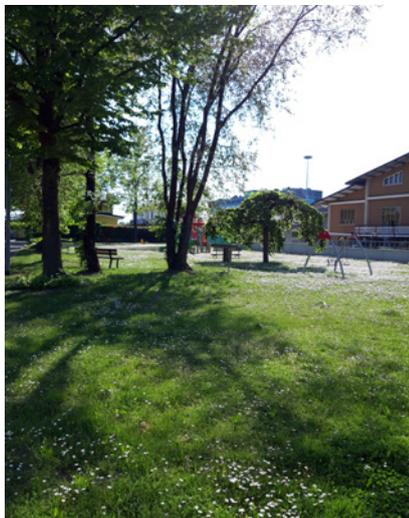
Il parco giochi risulta completamente a prato, senza percorsi pedonali. Il terreno non si addice alla percorribilità in maniera agevole di una carrozzina. La realizzazione di percorsi in calcestre consentirebbero la possibilità di poter accedere a parte delle attrezzature mantenendo invariata la permeabilità del suolo.

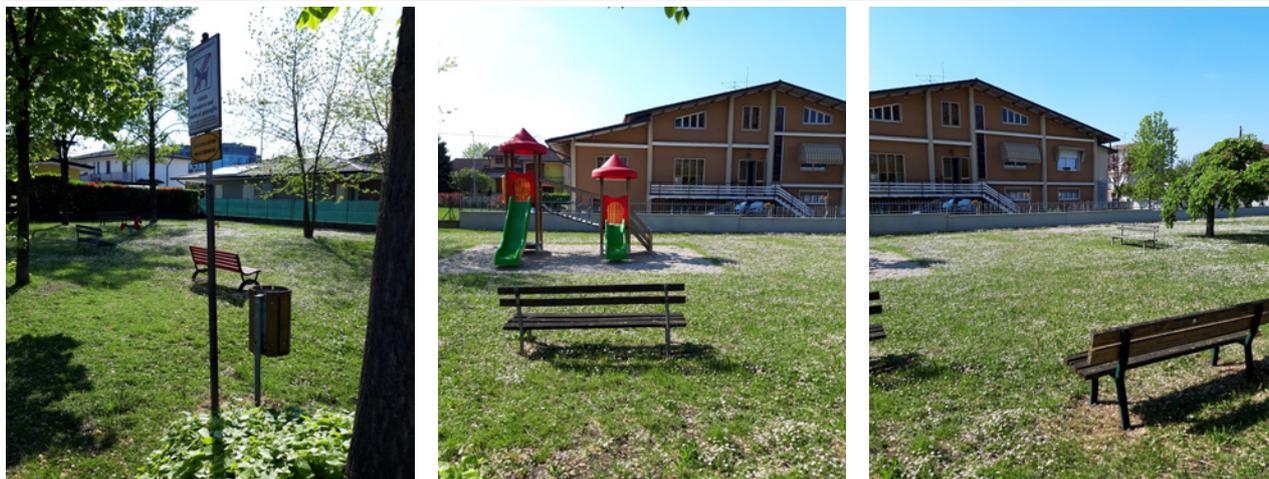
Il posizionamento di una fontanella potrebbe aumentare il benessere ambientale all'interno del Parco.

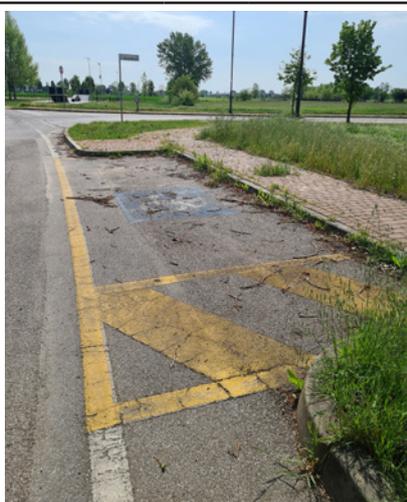
Lo stallo riservato non risulta raccordato al percorso pedonale e privo della segnaletica verticale.

Ambito	Criticità rilevata	Possibile intervento risolutivo	Rif. normativi	Stima Costo
Parcheggi	Parcheggio riservato non raccordato a percorso pedonale e privo di segnaletica verticale	Realizzazione raccordo marciapiede e fornitura e posa cartello	D.P.R. n. 495/1992 e s.m.i.	360,00 €

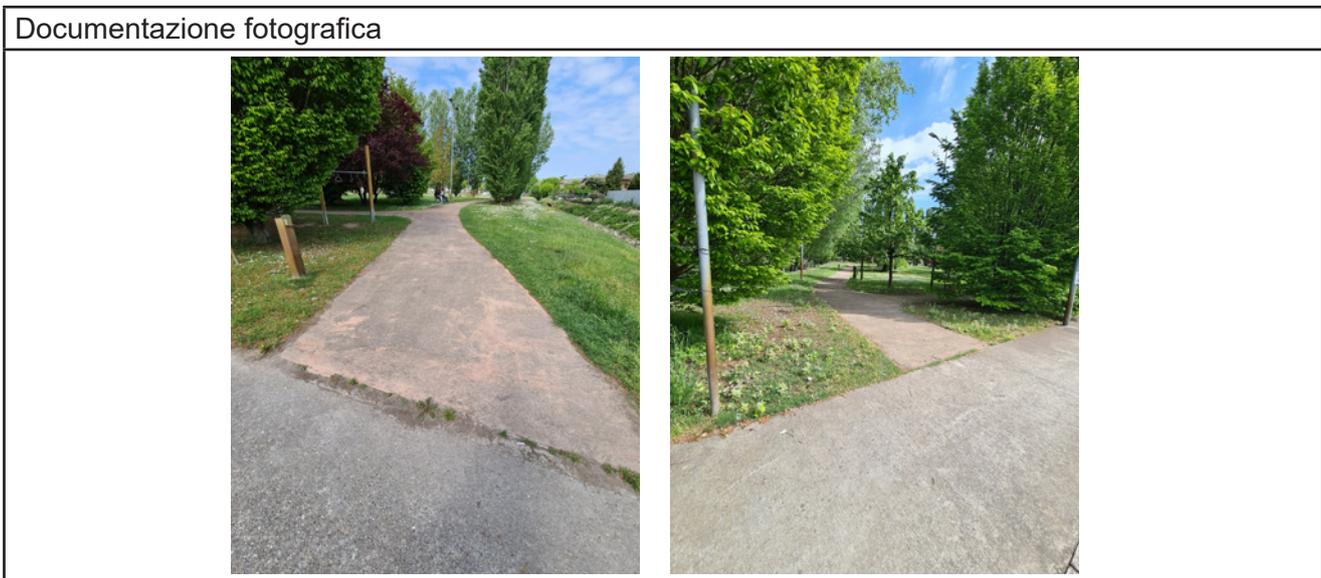
Gli accessi al parchetto risultano complanari al marciapiede e perfettamente accessibili.

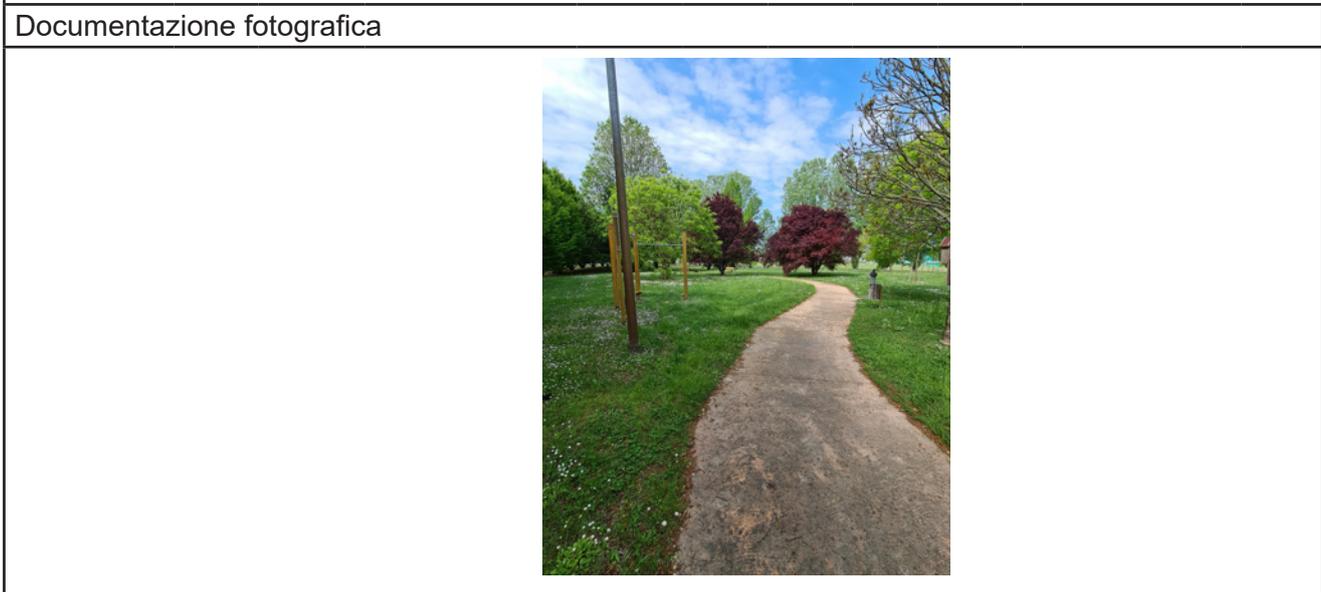
Il percorso pedonale all'interno del parco è realizzato con finitura idonea per essere percorso da persona con fragilità motorie.

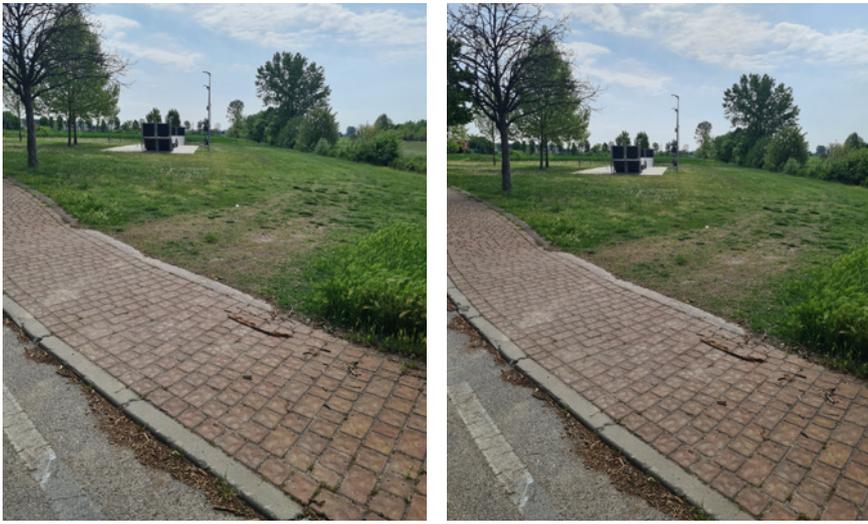
1. Parcheggi					
Note					
<i>L'area si serve dello stesso parcheggio riservato del Parco della Salute, scheda B05.</i>					
2. Accessi & percorsi					
2.1 Accesso unico da Via dell'Artigianato					
Percorso pedonale di accesso ha una larghezza minima di 1,50m ?					Si No
La finitura del percorso è degradata, sconnessa o sdruciolevole?					Si No
Dislivello	Si No	Se si, è presente una rampa di pendenza adeguata al dislivello?	Si No	Il percorso è libero da ostacoli?	Si No
E' presente percorso tattile?					Si No
Note					
<i>L'accesso all'area avviene attraverso il marciapiede pedonale presente in Via dell'Artigianato.</i>					
Documentazione fotografica

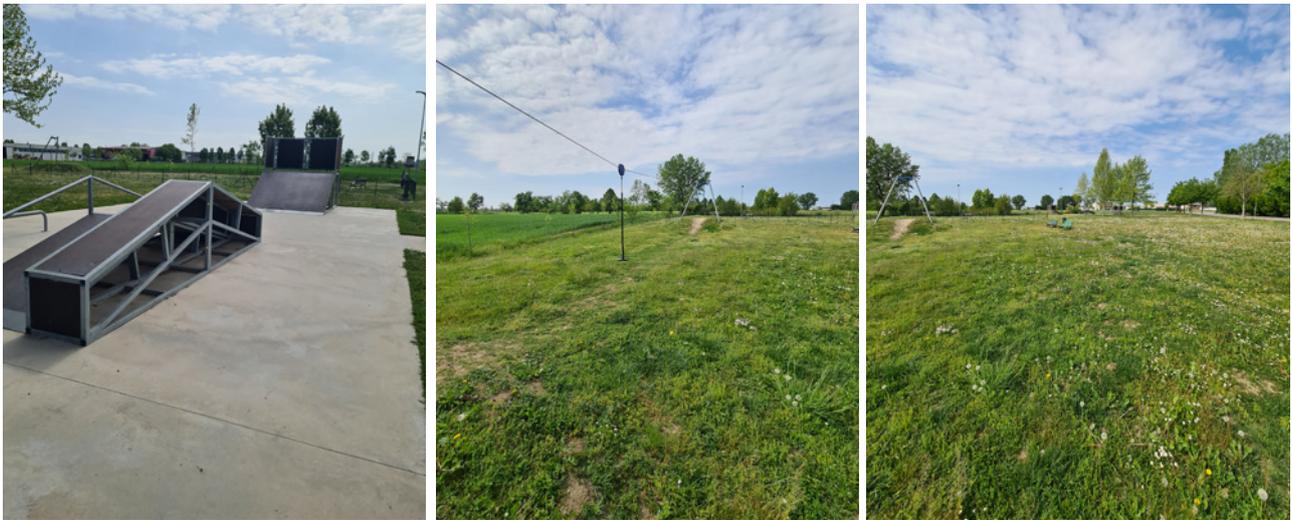
2.2 Percorsi del Parco					
Il percorso pedonale nel Parco ha una larghezza minima di 1,50m ? <i>Assente</i>					Si No
La finitura del percorso è degradata, sconnessa o sdruciolevole? <i>Assente</i>					Si No
Dislivello	Si No	Se si, è presente una rampa di pendenza adeguata al dislivello?	Si No	Il percorso è libero da ostacoli?	Si No
Note					
<i>L'area è a prato, senza percorsi pedonali. Il terreno non si addice alla percorribilità in maniera agevole di una carrozzina. La realizzazione di percorsi in calcestruzzo consentirebbero la possibilità di poter accedere alle attrezzature mantenendo invariata la permeabilità del suolo.</i>					
Documentazione fotografica

Ambito	Criticità rilevata	Possibile intervento risolutivo	Rif. normativi	Stima Costo
Accessi & percorsi	Assenza percorsi pedonali	Realizzazione di nuovi percorsi in finitura a calcestre	L.R.6/89 art. 2.1 DM 236/89 art. 4.2.1-8.2.1	3.100,0 €

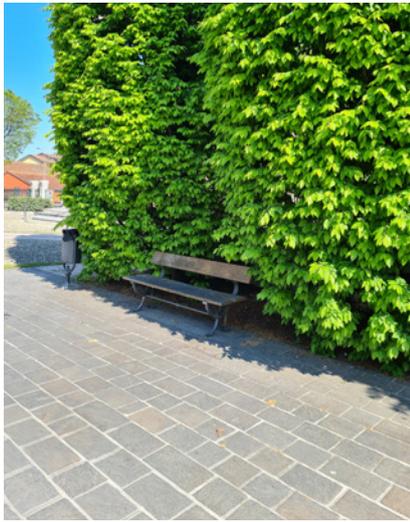
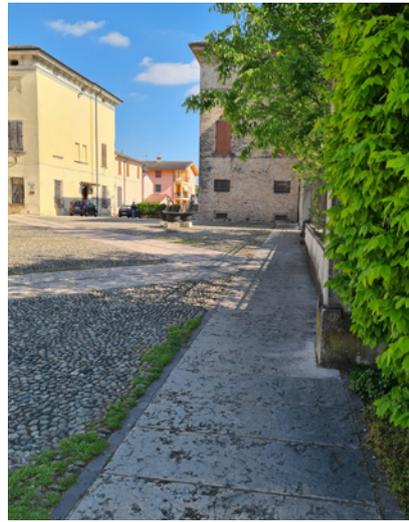
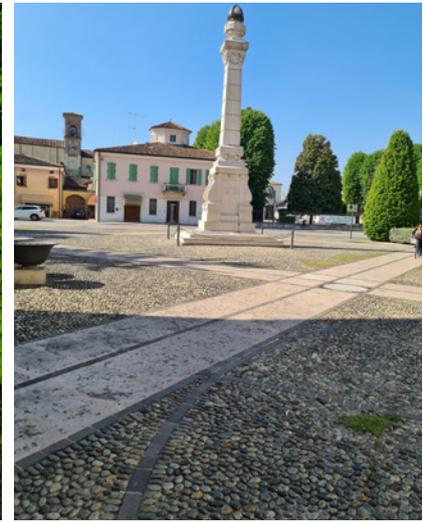
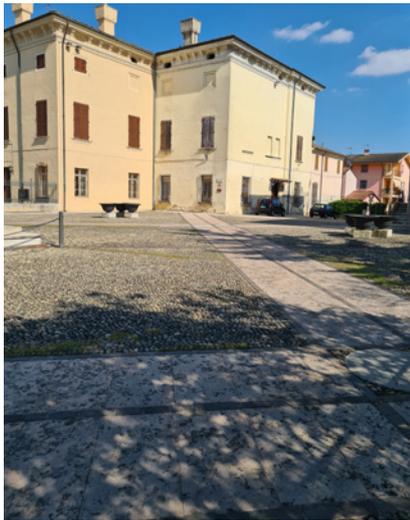
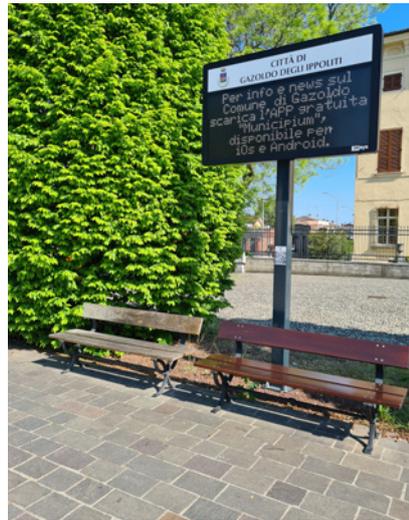
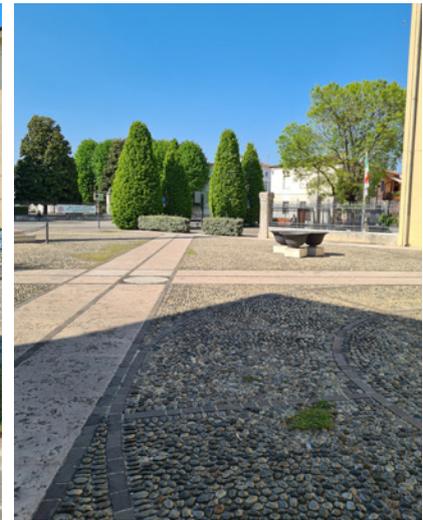
2. Accessi & percorsi					
Percorso pedonale di accesso ha una larghezza minima di 1,50m ?					Si No
La finitura del percorso è degradata, sconnessa o sdruciolevole?					Si No
Dislivello	Si	Se si, è presente una rampa di pendenza adeguata al dislivello?		Si	Il percorso è libero da ostacoli?
	No				
E' presente percorso tattile?					Si No
Note					
<i>La maggior parte della pavimentazione della piazza è realizzata in acciottolato poco accessibile, tuttavia sono presenti percorsi pavimentati che consentono un'agile percorribilità a persone con fragilità motorie. I percorsi lastricati seguono anche il perimetro della Piazza, consentendo a persone cieche di poter utilizzare le guide naturali esistenti, salvo per brevi tratti. Vista la natura storico-monumentale del contesto la realizzazione di eventuali percorsi pedo-tattili andrà valutata con la competente Soprintendenza. L'attraversamento pedonale che attraversa Via Marconi e porta alla Piazza non è dotato di segnale pedo-tattile.</i>

Ambito	Criticità rilevata	Possibile intervento risolutivo	Rif. normativi	Stima Costo
Accessi & percorsi	Assenza segnali pedo-tattili attraversamento pedonale accesso da Via Marconi	Realizzazione segnali pedotattili (ambo i lati attraversamento)	DM 236/89 artt. 4.2.1 e 8.2.1 DPR 503/96 artt. 4e5	550,0 €

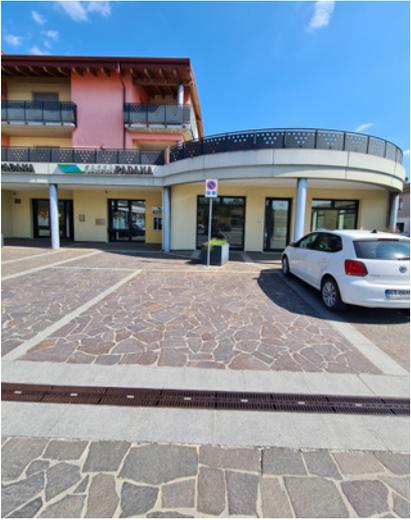
1. Parcheggi			
Presenza di parcheggio riservato nelle vicinanze dell'ingresso:			<input checked="" type="checkbox"/> Sì <input type="checkbox"/> No
Dimensione regolamentare?	<input checked="" type="checkbox"/> Sì <input type="checkbox"/> No	Segnaletica verticale conforme alla normativa?	<input checked="" type="checkbox"/> Sì <input type="checkbox"/> No
Parcheggio raccordato a un percorso pedonale?	<input checked="" type="checkbox"/> Sì <input type="checkbox"/> No	Segnaletica orizzontale conforme alla normativa?	<input checked="" type="checkbox"/> Sì <input type="checkbox"/> No
Note			
<i>La segnaletica orizzontale non è tracciata a terra assecondando la geometria della pavimentazione. Si ritiene comunque lo stallo accessibile.</i>			
Documentazione fotografica

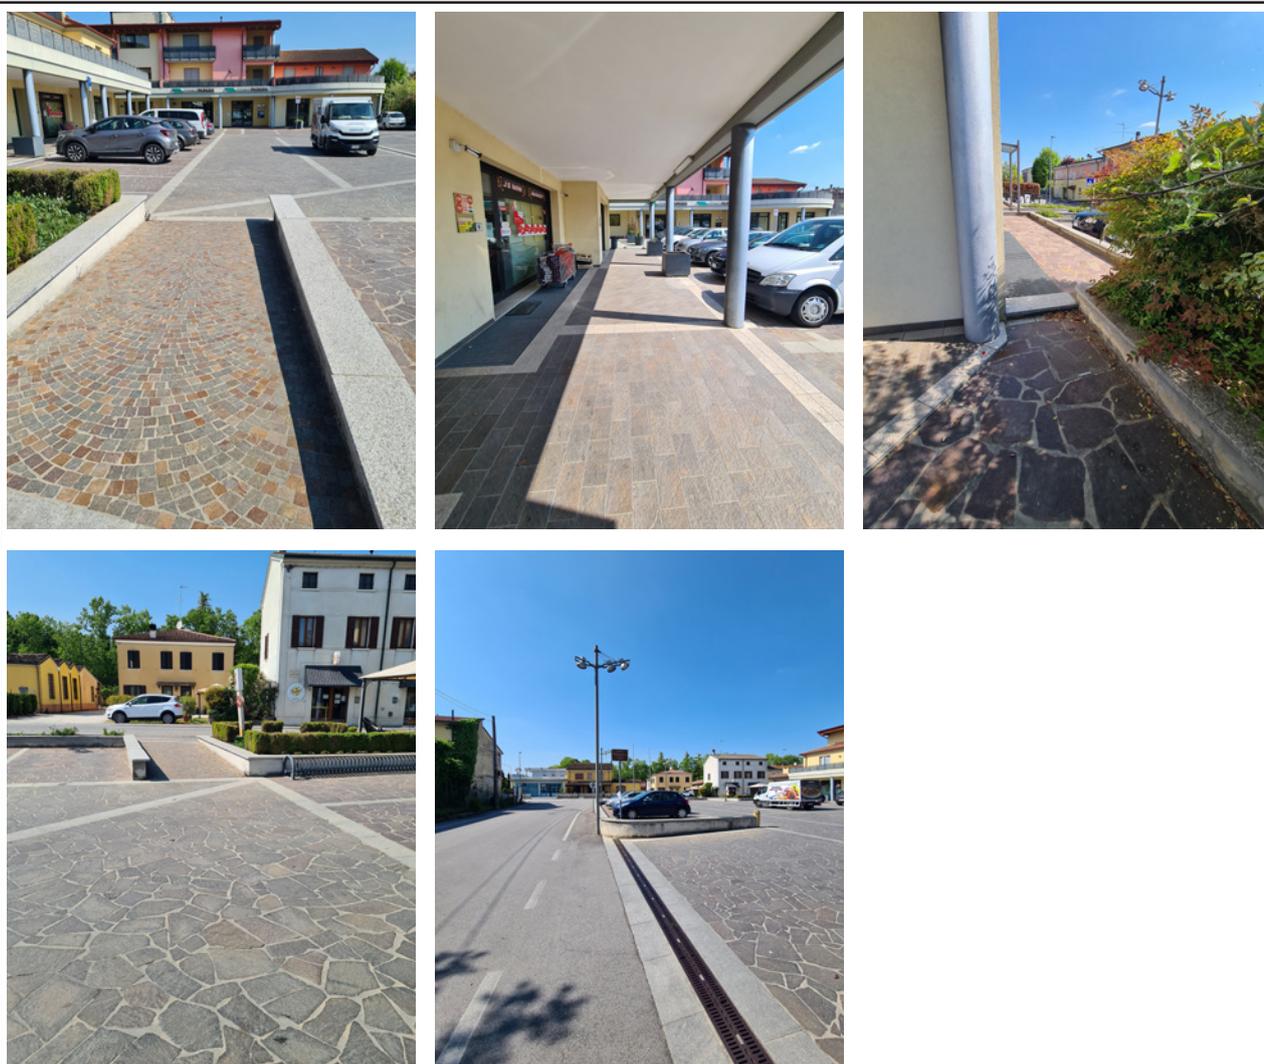
2. Accessi & percorsi			
Percorso pedonale di accesso ha una larghezza minima di 1,50m ?			<input checked="" type="checkbox"/> Sì <input type="checkbox"/> No
La finitura del percorso è degradata, sconnessa o sdruciolevole?			<input type="checkbox"/> Sì <input checked="" type="checkbox"/> No
Dislivello	<input checked="" type="checkbox"/> Sì <input type="checkbox"/> No	Se sì, è presente una rampa di pendenza adeguata al dislivello?	<input checked="" type="checkbox"/> Sì <input type="checkbox"/> No
		Il percorso è libero da ostacoli?	<input checked="" type="checkbox"/> Sì <input type="checkbox"/> No
E' presente percorso tattile?			<input type="checkbox"/> Sì <input checked="" type="checkbox"/> No
Note			
L'accesso alla Piazza da Via Marconi è garantita da una rampa a norma di legge. Provenendo da Via Forti il percorso pedonale si restringe in un passaggio obbligato non accessibile con larghezza inferiore di 90 cm e gradino superiore a 2,5 cm di altezza.

Ambito	Criticità rilevata	Possibile intervento risolutivo	Rif. normativi	Stima Costo
Accessi & percorsi	Percorso non accessibile da Via Forti	Allargamento del percorso pedonale con parziale demolizione dell'aiuola esistente e realizzazione di rampa di raccordo tra i due livelli.	L.R.6/89 art. 2.1 DM 236/89 art. 4.2.1-8.2.1	5.100,0 €

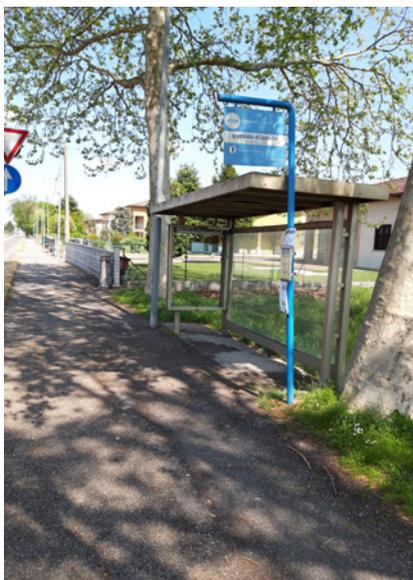
02

Indicazione posizione: Via Postumia fermata bus

Realizzazione di fermata dei mezzi pubblici accessibile all'utenza allargata, completa di pensilina con panchina dotata di schienale e braccioli, integrata con segnali tattilo plantari per non vedenti.

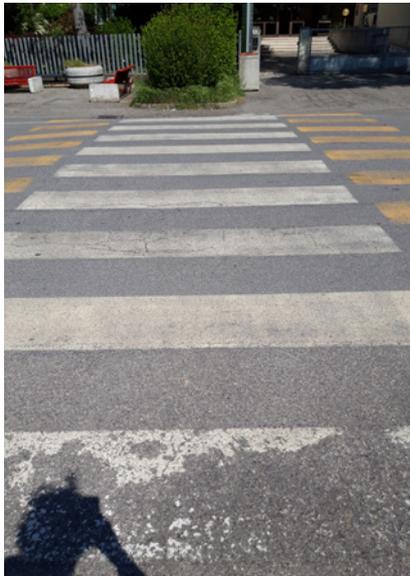
03

Indicazione posizione: Via dell'Artigianato attraversamento Istituto Agrario

Segnalazione di attraversamento pedonale mediante collocazione di adeguata segnaletica tattile plantare in mattonelle in gres.

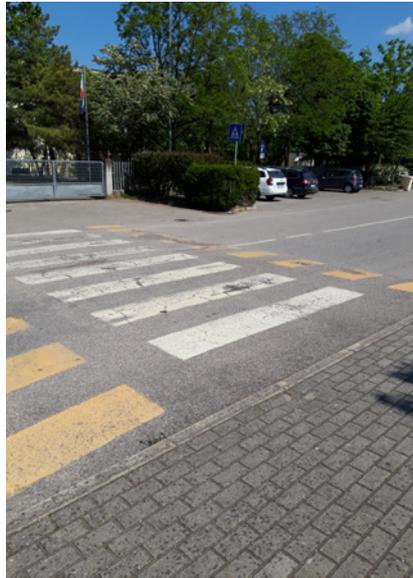
04

Indicazione posizione: Via dell'Artigianato attraversamento Scuola media

Segnalazione di attraversamento pedonale mediante collocazione di adeguata segnaletica tattile plantare in mattonelle in gres.

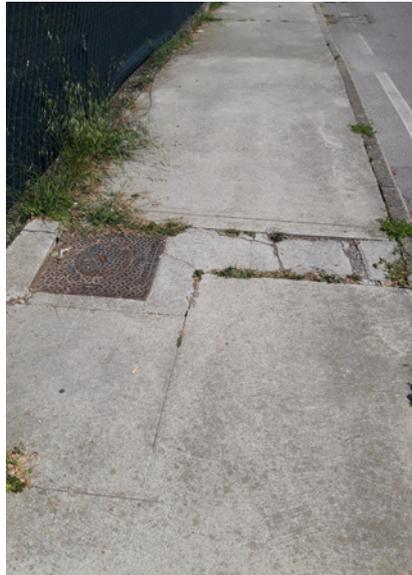
05

Indicazione posizione: Via Dell'Artigianato altezza campo sportivo

Adeguamento della pavimentazione dissestata tramite rimozione e rifacimento dello strato di finitura in modo da ottenere un piano di calpestio compatto, omogeneo e perfettamente complanare alla pavimentazione esistente.

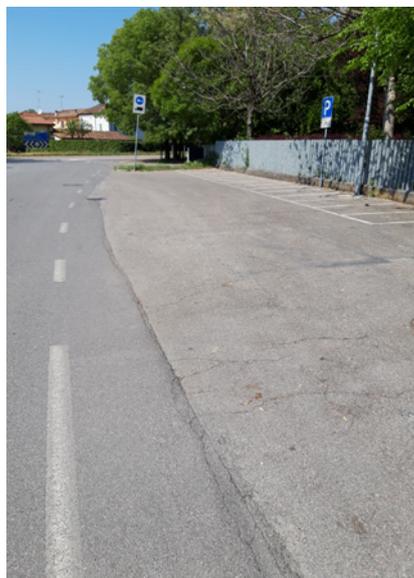
06

Indicazione posizione: Via dell'Artigianato di fronte Istituto Agrario

Descrizione prestazionale possibile intervento:
Realizzazione di segnaletica orizzontale.

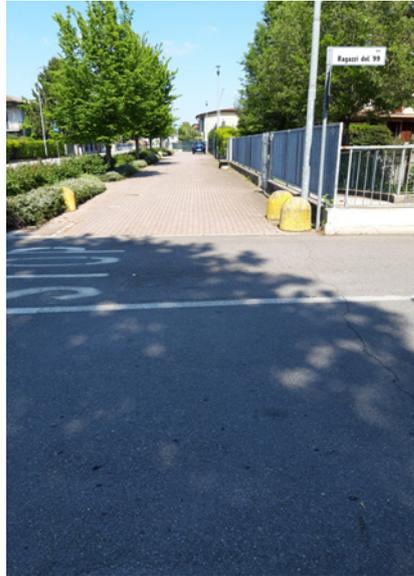
08

Indicazione posizione: Via Postumia incrocio Via Ragazzi del '99

Realizzazione di nuove zebrature al fine di segnalare attraversamento pedonale con integrazione di adeguata segnaletica tattilo plantare in mattonelle in gres.

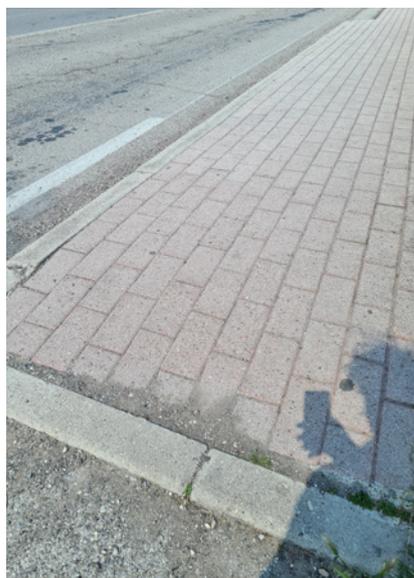
12

Indicazione posizione: Via Postumia dopo incrocio Via Borgo Bilancetto

Adeguamento della pavimentazione dissestata tramite rimozione e rifacimento dello strato di finitura in modo da ottenere un piano di calpestio compatto, omogeneo e perfettamente complanare alla pavimentazione esistente.

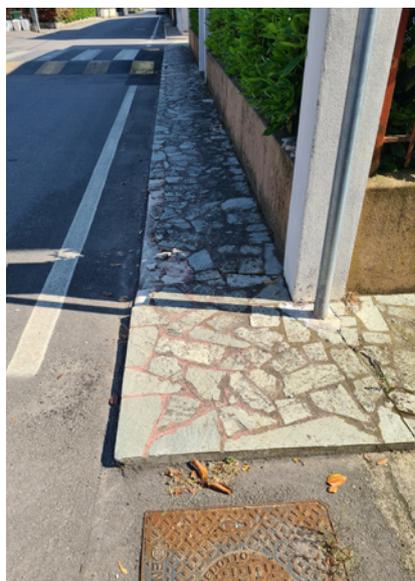
13

Indicazione posizione: Via Forti

Raccordo dei diversi livelli dei percorsi pedonali tramite riporto di materiale coerente con le tipologie di pavimentazioni preesistenti.

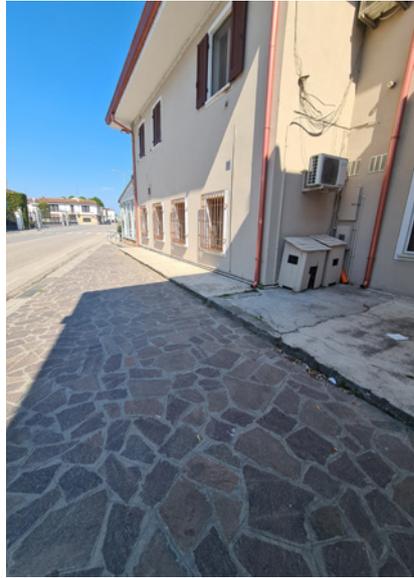
15

Indicazione posizione: Via Marconi dopo ex panificio

Raccordo dei diversi livelli dei percorsi pedonali tramite riporto di materiale coerente con le tipologie di pavimentazioni preesistenti.

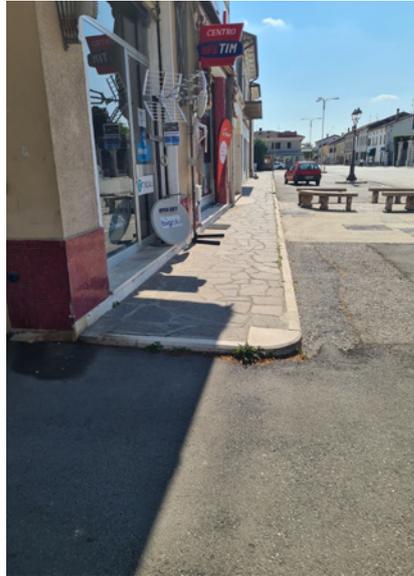
18

Indicazione posizione: Via Marconi dopo Piazzetta dell'Arrotino

Tipologia criticità: Percorsi pedonali non raccordati con presenza di gradino superiore a 2,5 cm

Raccordo dei diversi livelli dei percorsi pedonali tramite riporto di materiale coerente con le tipologie di pavimentazioni preesistenti.

Riferimenti normativi: DM 236/89 artt. 4.2.1 e 8.2.1 - DPR 503/96 artt. 4e5

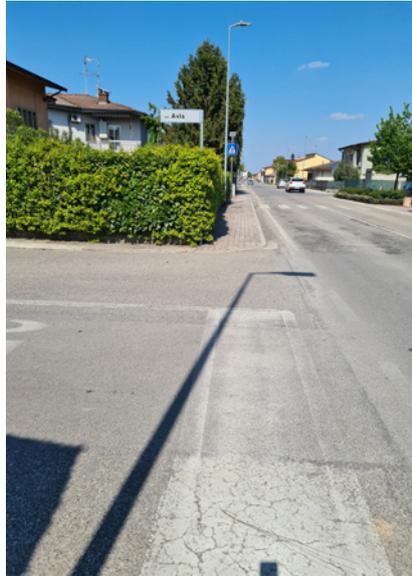
19

Indicazione posizione: Via Postumia incrocio Via Avis

Tipologia criticità: Assenza attraversamento pedonale

Realizzazione di nuove zebrature al fine di segnalare attraversamento pedonale con integrazione di adeguata segnaletica tattilo plantare in mattonelle in gres.

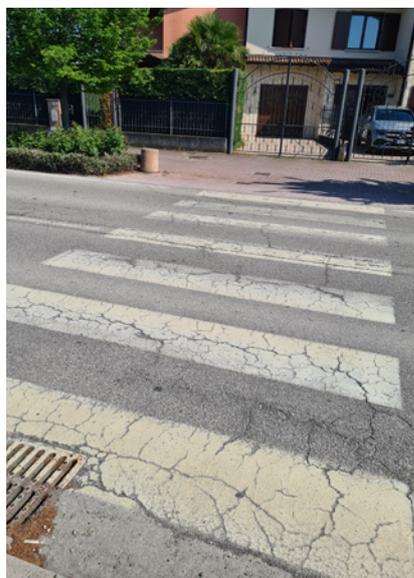
20

Indicazione posizione: Via Postumia dopo Via Avis

Tipologia criticità: Assenza segnalazione attraversamento pedonale per non vedenti (ambo i lati)

Segnalazione di attraversamento pedonale mediante collocazione di adeguata segnaletica tattile plantare in mattonelle in gres.

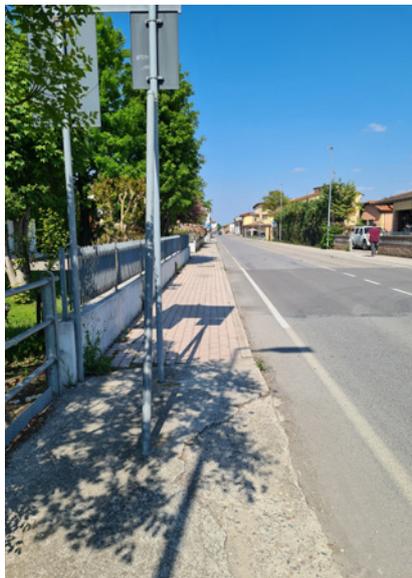
21

Indicazione posizione: Via Postumia dopo civico 10

Tipologia criticità: Ostacolo che provoca riduzione di percorso pedonale inferiore a 90 cm

Descrizione prestazionale possibile intervento: Rimozione e ricollocazione del manufatto che provoca la riduzione del percorso pedonale.

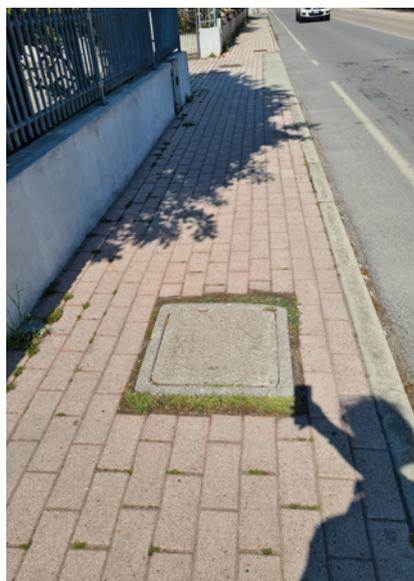
Documentazione fotografica criticità

Indicazione posizione: Via Postumia dopo civico 10

Tipologia criticità: Avvallamento e disconnessioni in presenza di chiusino

Messa in quota di chiusino, compresa la rimozione del telaio, formazione del nuovo piano di posa, posa del telaio e del coperchio inclusi ripristini e sigillature perimetrali.

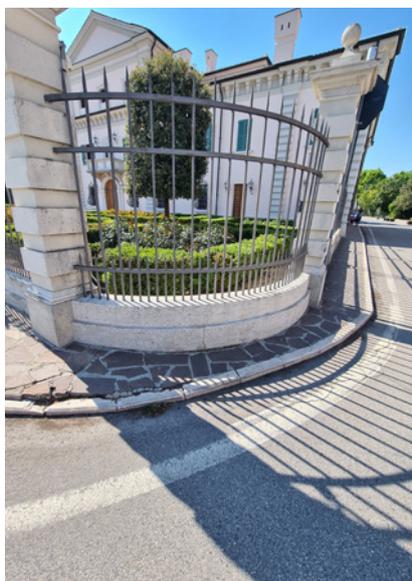
23

Indicazione posizione: Via Postumia incrocio Via Pio X

Tipologia criticità: Demolizione e rifacimento di percorso pedonale sottodimensionato (<90 cm)

Rifacimento del marciapiede o percorso pedonale esistente previa demolizione della pavimentazione compreso il sottofondo. Il nuovo piano di calpestio dovrà risultare compatto, omogeneo con pendenza trasversale non superiore all'1%.

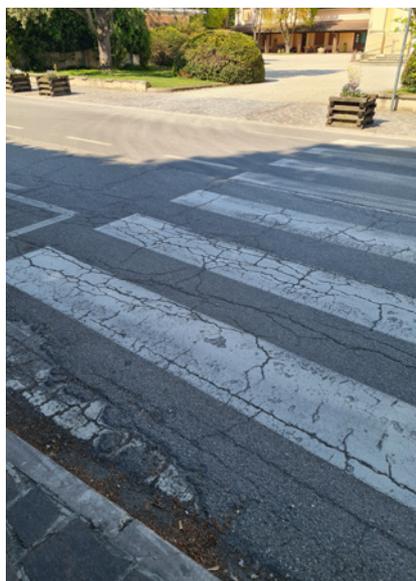
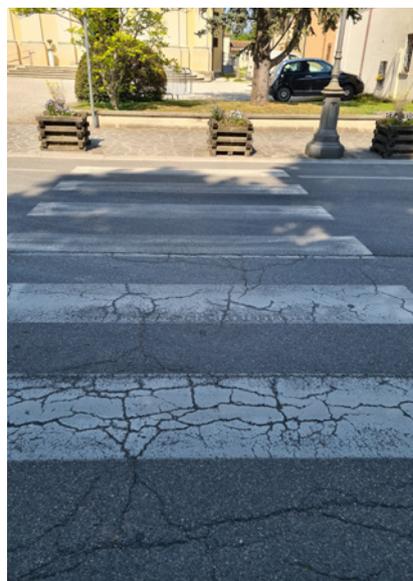
24

Indicazione posizione: Pio X attraversamento pedonale Chiesa

Tipologia criticità: presenza di gradino attraversamento pedonale ed assenza segnalazione attraversamento pedonale per non vedenti. (gradino solo su un lato e segnalazione tattilo-plantare entrambi lati)

Eliminazione del dislivello tramite raccordo dei percorsi pedonali realizzando due rampe di pendenza preferibilmente non superiore al 5% con integrazione di segnalazione di attraversamento pedonale attraverso collocazione di adeguata segnaletica tattilo plantare in mattonelle in gres.

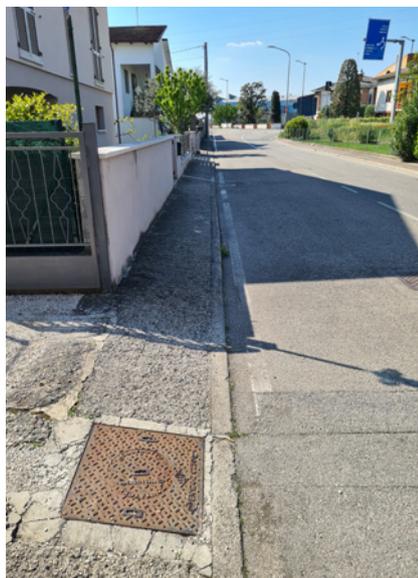
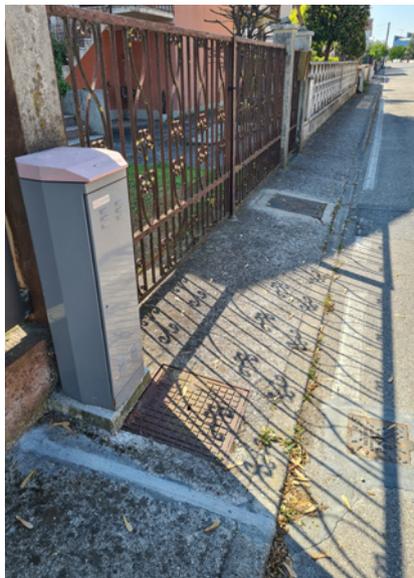
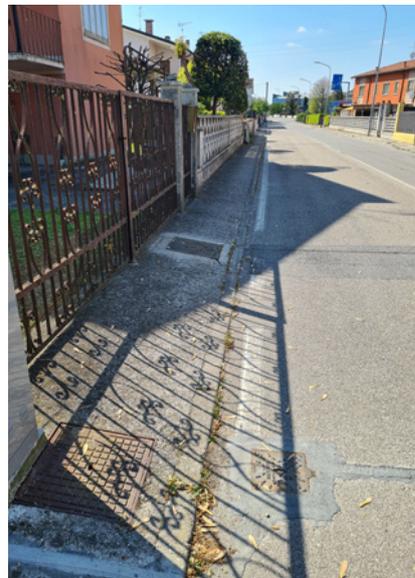
25

Indicazione posizione: Via Gerola lato civici dispari (intera lunghezza)

Tipologia criticità: Pavimentazione percorso pedonale sconnesso in maniera diffusa + Ostacoli che provocano riduzione di percorso pedonale inferiore a 90 cm + pendenze trasversali superiore a 5% in più tratti

Rifacimento del marciapiede o percorso pedonale esistente previa demolizione della pavimentazione compreso il sottofondo. Il nuovo piano di calpestio dovrà risultare compatto, omogeneo con pendenza trasversale non superiore all'1%.

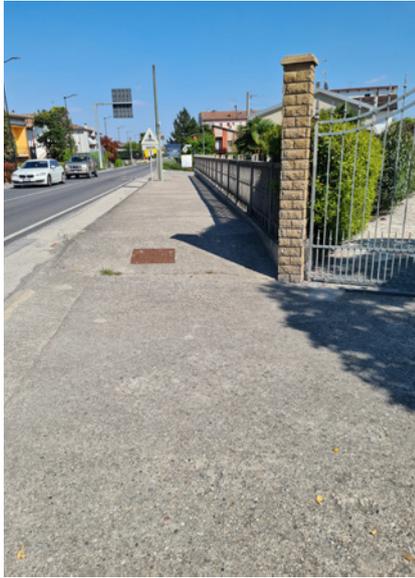
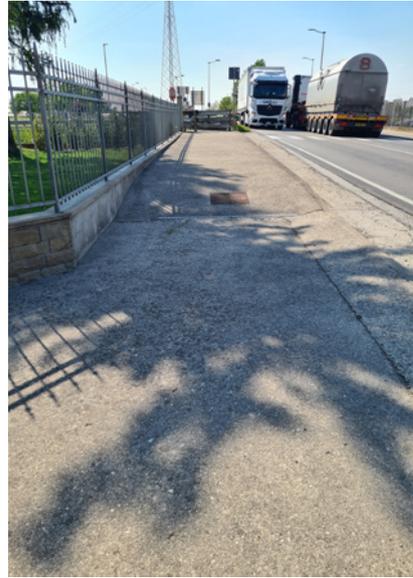
26

Indicazione posizione: Via Roma

Tipologia criticità: Presenza di rampa di pendenza eccessiva (x2)

Adeguamento di percorso pedonale con pendenza longitudinale eccessiva tramite demolizione e rifacimento della pavimentazione esistente allo scopo di creare una nuova rampa di pendenza, laddove possibile non superiore al 5%.

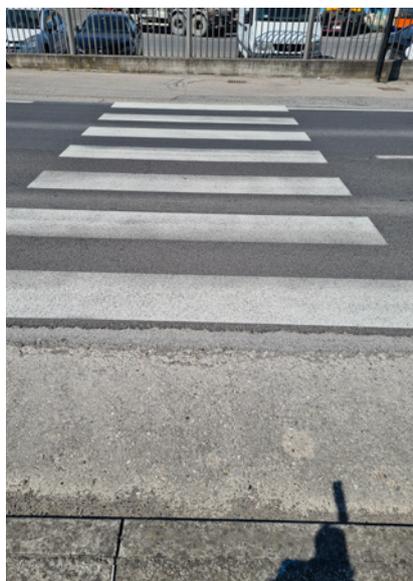
27

Indicazione posizione: Via Roma dopo incrocio Via Pio X

Tipologia criticità: presenza di gradino attraversamento pedonale ed assenza segnalazione attraversamento pedonale per non vedenti. (gradino solo su un lato e segnalazione tattilo-plantare entrambi lati)

Eliminazione del dislivello tramite raccordo dei percorsi pedonali realizzando due rampe di pendenza preferibilmente non superiore al 5% con integrazione di segnalazione di attraversamento pedonale attraverso collocazione di adeguata segnaletica tattilo plantare in mattonelle in gres.
