Comune di
GAZOLDO DEGLI IPPOLITI
Provincia di Mantova

PEBA

Piano
Eliminazione
Barriere
Architettoniche

Schede spazi pubblici e percorsi

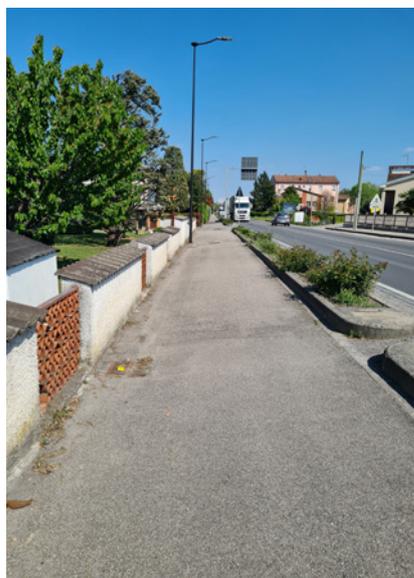
28

Indicazione posizione: Via Roma

Tipologia criticità: Percorso con pendenza trasversale eccessiva

Descrizione prestazionale possibile intervento: Rifacimento del marciapiede o percorso pedonale esistente previa demolizione della pavimentazione compreso il sottofondo. Il nuovo piano di calpestio dovrà risultare compatto, omogeneo con pendenza trasversale non superiore all'1%.

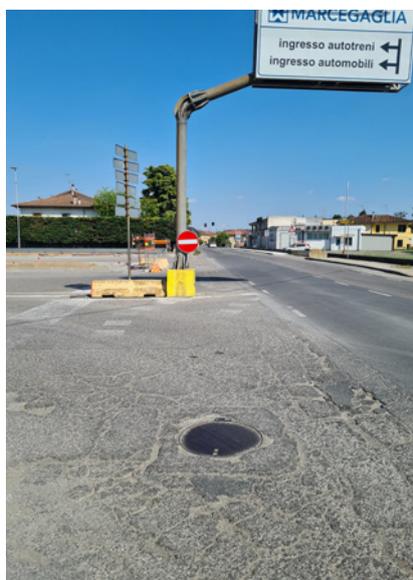
29

Indicazione posizione: Via Roma ingresso Stabilimento Marcegaglia

Tipologia criticità: Assenza attraversamento pedonale

Realizzazione di nuove zebraure al fine di segnalare attraversamento pedonale con integrazione di adeguata segnaletica tattilo plantare in mattonelle in gres, compreso rifacimento strato finitura laddove ammalorato.

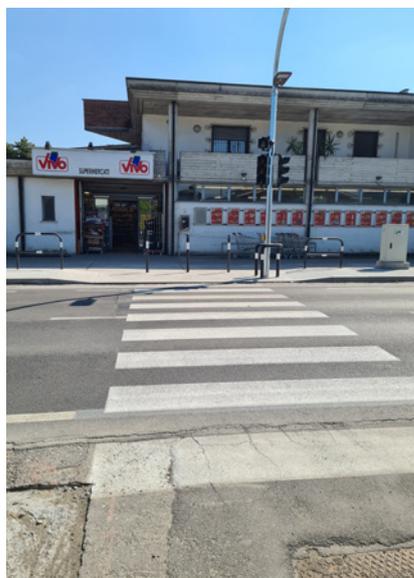
30

Indicazione posizione: Via Roma attraversamento semaforico

Tipologia criticità: Impianto semaforico sprovvisto di dispositivo di segnalazione sonora per non vedenti.

Fornitura ed installazione di dispositivo acustico per non vedenti per impianto semaforico esistente.

Riferimenti normativi: D.P.R. n. 495/1992 art. 162 - DPR 503/96 art. 6

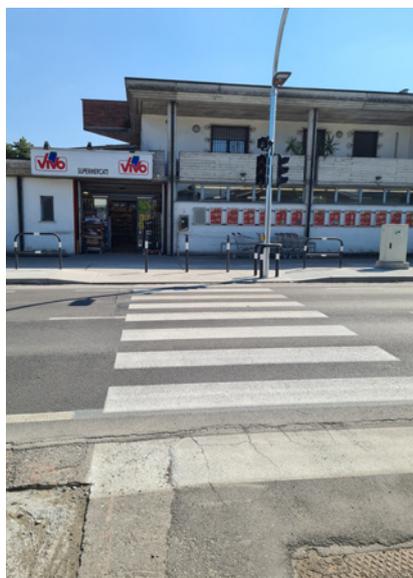
31

Indicazione posizione: Via Roma attraversamento semaforico

Tipologia criticità: Assenza segnalazione attraversamento pedonale per non vedenti (ambo i lati)

Segnalazione di attraversamento pedonale mediante collocazione di adeguata segnaletica tattile plantare in mattonelle in gres.

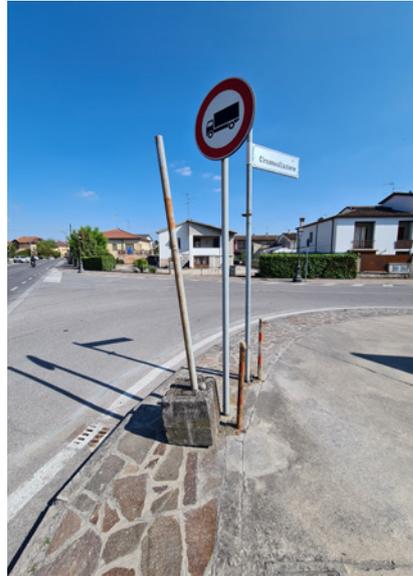
32

Indicazione posizione: Via Roma incrocio Via Circonvallazione

Tipologia criticità: Ostacolo che provoca riduzione di percorso pedonale inferiore a 90 cm

Descrizione prestazionale possibile intervento: Rimozione e ricollocazione del manufatto che provoca la riduzione del percorso pedonale.

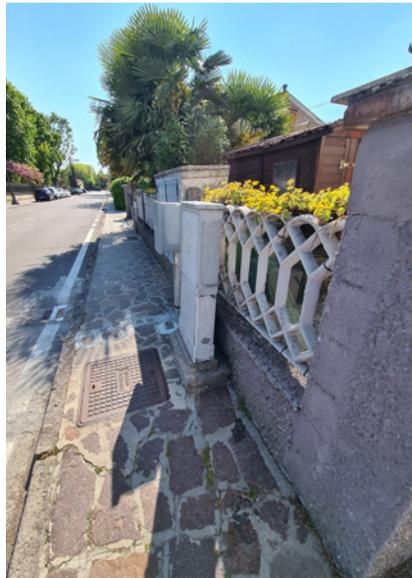
33

Indicazione posizione: Via Circonvallazione

Tipologia criticità: Ostacolo che provoca riduzione di percorso pedonale inferiore a 90 cm

Descrizione prestazionale possibile intervento: Rimozione e ricollocazione del manufatto che provoca la riduzione del percorso pedonale.

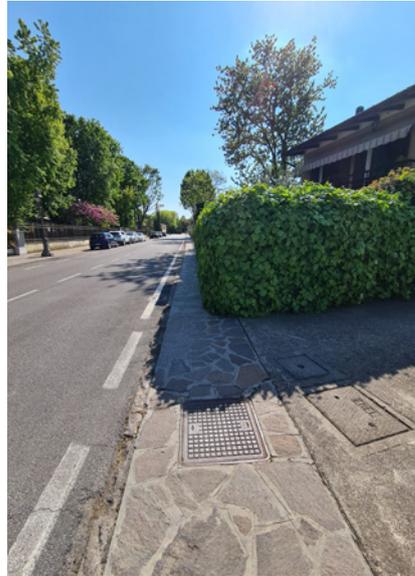
34

Indicazione posizione: Via Circonvallazione

Tipologia criticità: Ostacolo che provoca riduzione di percorso pedonale inferiore a 90 cm

Descrizione prestazionale possibile intervento: Potatura.

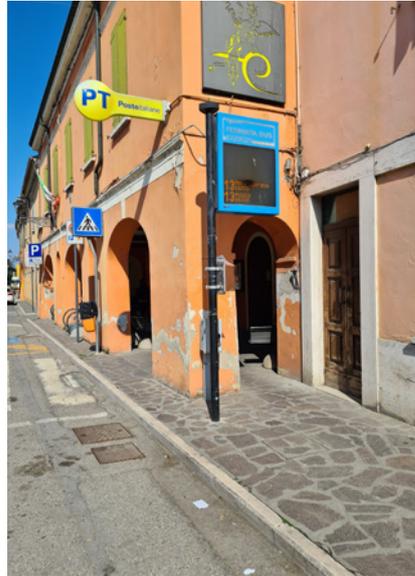
36

Indicazione posizione: fermata Via Marconi poste.

Tipologia criticità: Assenza fermata mezzi pubblici accessibile

Realizzazione di fermata dei mezzi pubblici accessibile completa di pensilina per la protezione dagli agenti atmosferici con panchina dotata di schienale e braccioli integrata con segnali tattilo plantari per non vedenti, compreso allargamento banchina.

Riferimenti normativi: DM 236/89 artt. 4.2.1 e 8.2 - DPR 503/96 artt. 4e5

Stima costo intervento possibile risolutivo: **11.500,0 €**

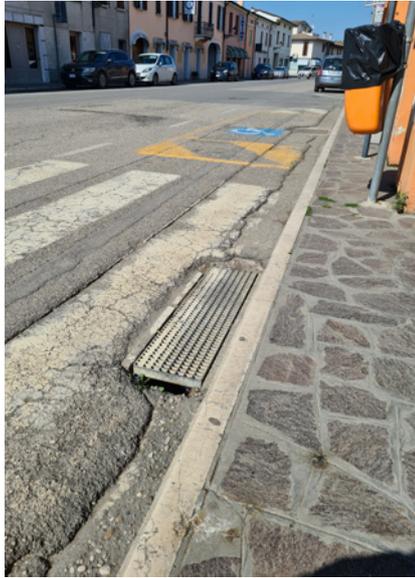
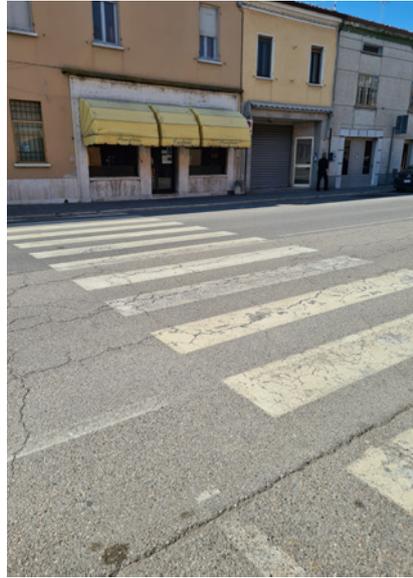
37

Indicazione posizione: Via Marconi attraversamento poste

Tipologia criticità: presenza di gradino attraversamento pedonale ed assenza segnalazione attraversamento pedonale per non vedenti. (gradino e segnalazione tattilo-plantare entrambi lati)

Eliminazione del dislivello tramite raccordo dei percorsi pedonali realizzando due rampe di pendenza preferibilmente non superiore al 5% con integrazione di segnalazione di attraversamento pedonale attraverso collocazione di adeguata segnaletica tattilo plantare in mattonelle in gres.

Riferimenti normativi: DM 236/89 artt. 4.2.1 e 8.2.1 - DPR 503/96 artt. 4e5

Stima costo intervento possibile risolutivo: **1.300,0 €**

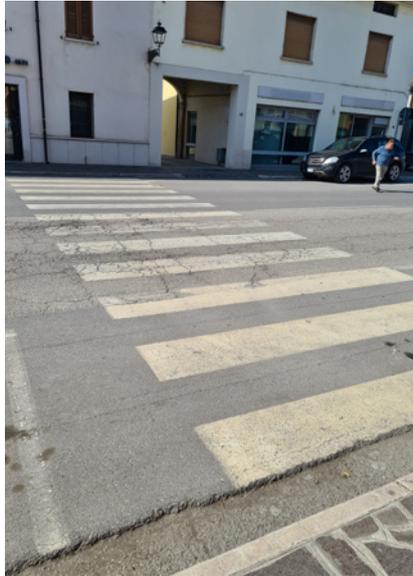
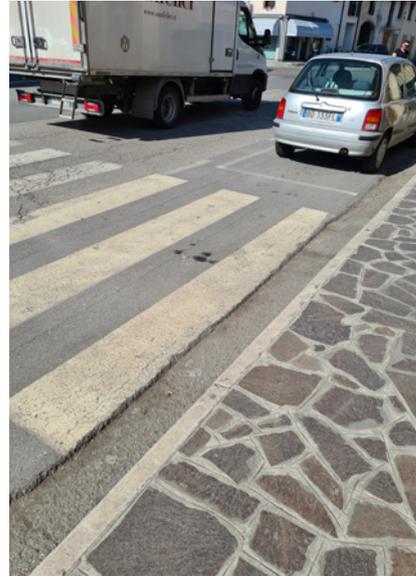
38

Indicazione posizione: Via Marconi attraversamento pedonale prima di Via Roma

Tipologia criticità: presenza di gradino attraversamento pedonale ed assenza segnalazione attraversamento pedonale per non vedenti. (gradino e segnalazione tattilo-plantare entrambi lati)

Eliminazione del dislivello tramite raccordo dei percorsi pedonali realizzando due rampe di pendenza preferibilmente non superiore al 5% con integrazione di segnalazione di attraversamento pedonale attraverso collocazione di adeguata segnaletica tattilo plantare in mattonelle in gres.

Riferimenti normativi: DM 236/89 artt. 4.2.1 e 8.2.1 - DPR 503/96 artt. 4e5

Stima costo intervento possibile risolutivo: **1.300,0 €**

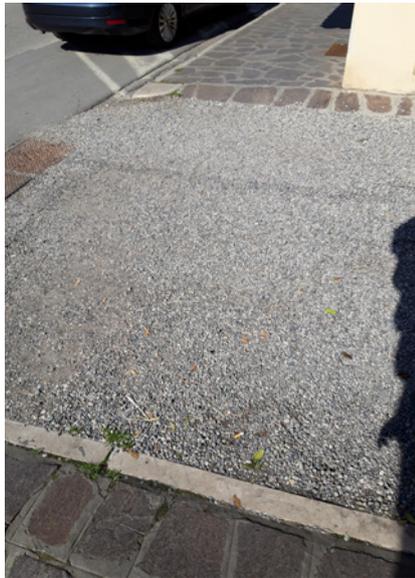
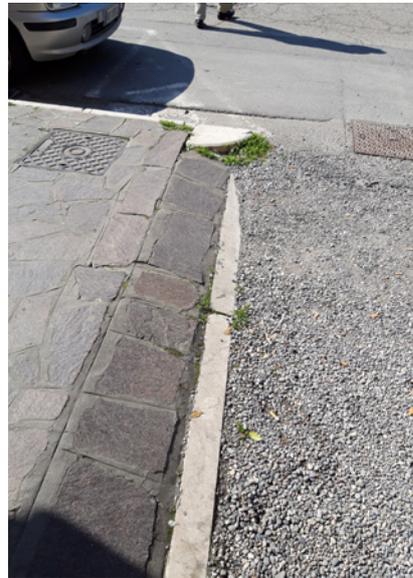
39

Indicazione posizione: Via Marconi altezza Via Roma

Tipologia criticità: Assenza continuità percorso pedonale

Descrizione prestazionale possibile intervento: Realizzazione di nuovo percorso a raso a finitura in asfalto colato laddove possibile non inferiore a 150 cm di larghezza, pendenza trasversale non superiore all'1% ed eventuali pendenze longitudinali non superiori al 5%, delimitata da paletti pedonali ai sensi dell'art. 3 Cds.

Riferimenti normativi: LR 6/89 art 2.1.1 - DM 236/89 artt. 4.2.1 e 8.2.1 - DPR 503/96 artt. 4e5

Stima costo intervento possibile risolutivo: **2.500,0 €**

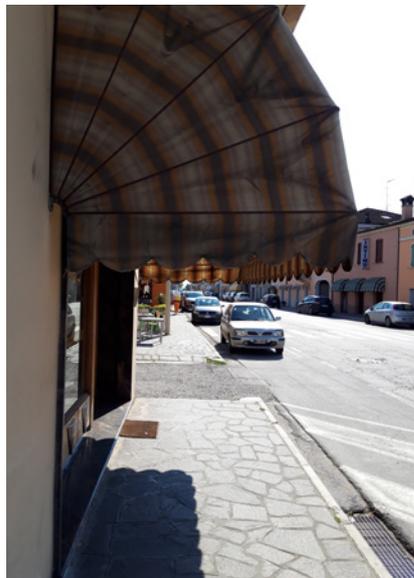
40

Indicazione posizione: Via Marconi altezza Via Roma

Tipologia criticità: Ostacolo ad altezza inferiore a 210 cm

Descrizione prestazionale possibile intervento:
Rimozione di ostacolo ad altezza inferiore a 210 cm.

Riferimenti normativi: DM 236/89 artt. 4.2.1 e 8.2.1 - DPR 503/96 artt. 4e5

Stima costo intervento possibile risolutivo: **Intervento a carico di privato.**

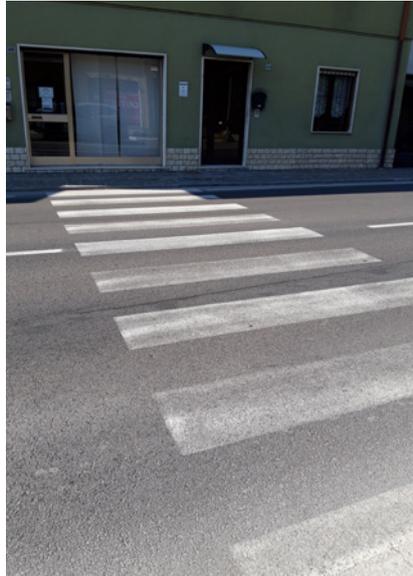
41

Indicazione posizione: Via Marconi altezza civico 46

Tipologia criticità: presenza di gradino attraversamento pedonale ed assenza segnalazione attraversamento pedonale per non vedenti. (gradino solo su un lato e segnalazione tattilo-plantare entrambi lati)

Eliminazione del dislivello tramite raccordo dei percorsi pedonali realizzando due rampe di pendenza preferibilmente non superiore al 5% con integrazione di segnalazione di attraversamento pedonale attraverso collocazione di adeguata segnaletica tattilo plantare in mattonelle in gres.

Riferimenti normativi: DM 236/89 artt. 4.2.1 e 8.2.1 - DPR 503/96 artt. 4e5

Stima costo intervento possibile risolutivo: **800,0 €**

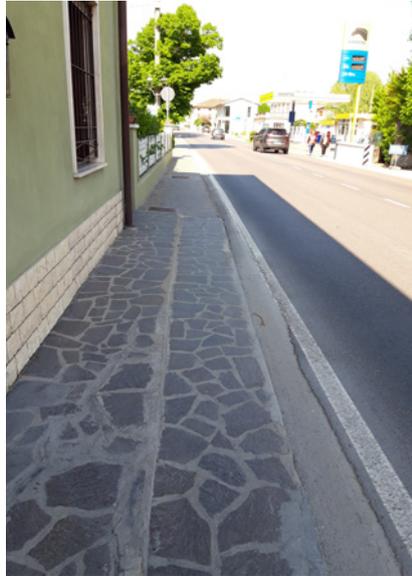
42

Indicazione posizione: Via Marconi altezza civico 46

Tipologia criticità: Pavimentazione percorso pedonale con gradino - larghezza inferiore a 90 cm

Descrizione prestazionale possibile intervento: Rifacimento del marciapiede o percorso pedonale esistente previa demolizione della pavimentazione compreso il sottofondo. Il nuovo piano di calpestio dovrà risultare compatto, omogeneo con pendenza trasversale non superiore all'1%.

L.R. 6/89 art. 2.1 - DM 236/89 art. 4.2.1 e 8.2.1- DPR 503/96 artt. 4e5

Stima costo intervento possibile risolutivo: **1.850,0 €**

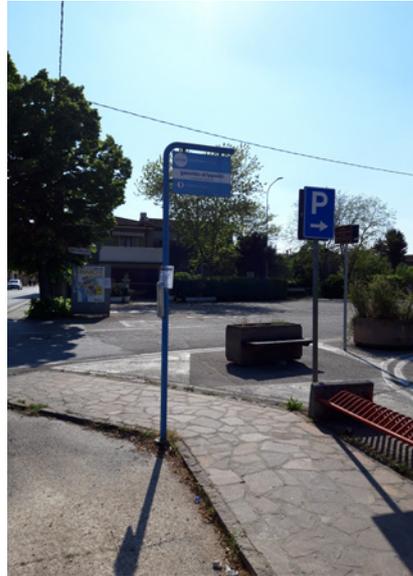
43

Indicazione posizione: Via Marconi incrocio Via Dante

Tipologia criticità: Assenza fermata mezzi pubblici accessibile

Realizzazione di fermata dei mezzi pubblici accessibile completa di pensilina per la protezione dagli agenti atmosferici con panchina dotata di schienale e braccioli integrata con segnali tattilo plantari per non vedenti.

Riferimenti normativi: DM 236/89 artt. 4.2.1 e 8.2 - DPR 503/96 artt. 4e5

Stima costo intervento possibile risolutivo: **9.000,0 €**

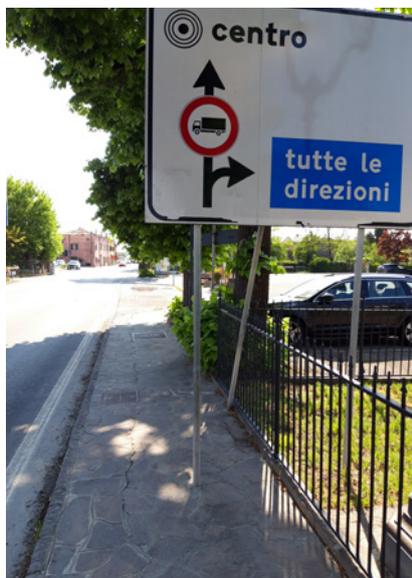
44

Indicazione posizione: Via Marconi dopo incrocio Via Dante

Tipologia criticità: Ostacolo che provoca riduzione di percorso pedonale inferiore a 90 cm

Descrizione prestazionale possibile intervento: Rimozione e ricollocazione del manufatto che provoca la riduzione del percorso pedonale.

Riferimenti normativi: DM 236/89 artt. 4.2.1 e 8.2.1 - DPR 503/96 artt. 4e5

Stima costo intervento possibile risolutivo: **200,0 €**

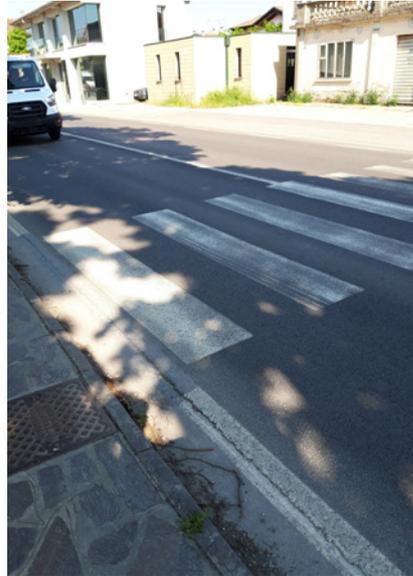
45

Indicazione posizione: Via Marconi dopo incrocio Via Dante

Tipologia criticità: presenza di gradino attraversamento pedonale ed assenza segnalazione attraversamento pedonale per non vedenti. (gradino solo su un lato e segnalazione tattilo-plantare entrambi lati)

Eliminazione del dislivello tramite raccordo dei percorsi pedonali realizzando due rampe di pendenza preferibilmente non superiore al 5% con integrazione di segnalazione di attraversamento pedonale attraverso collocazione di adeguata segnaletica tattilo plantare in mattonelle in gres.

Stima costo intervento possibile risolutivo: **850,0 €**

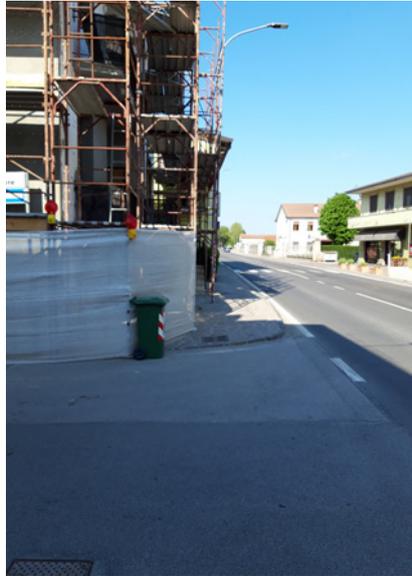
46

Indicazione posizione: Via Marconi incrocio Via Belvedere

Realizzazione di nuove zebrature al fine di segnalare attraversamento pedonale con integrazione di adeguata segnaletica tattilo plantare in mattonelle in gres.

Stima costo intervento possibile risolutivo: **580,0 €**

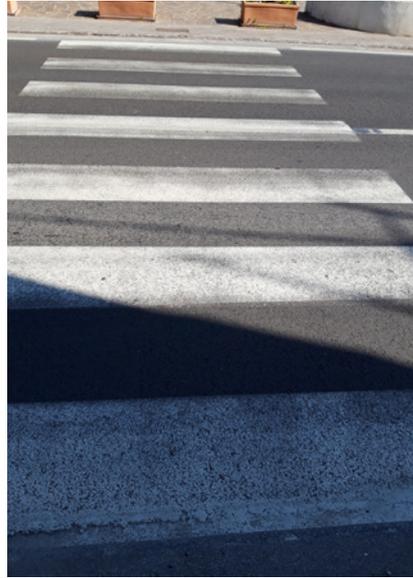
47

Indicazione posizione: Via Marconi dopo incrocio Via Belvedere

Eliminazione del dislivello tramite raccordo dei percorsi pedonali realizzando due rampe di pendenza preferibilmente non superiore al 5% con integrazione di segnalazione di attraversamento pedonale attraverso collocazione di adeguata segnaletica tattilo plantare in mattonelle in gres.
